ZAMAWIAJĄCY	  <p>POWIAT TRZEBNICKI - ZARZĄD DRÓG POWIATOWYCH W TRZEBNICY ul. Wrocławska 9 55-100 Trzebnica</p>
ZADANIE	Wykonanie okresowych kontroli szczegółowych oraz podstawowych wraz z założeniem ewidencji i wyznaczeniem klasy obciążeń MLC dla 62 obiektów mostowych zlokalizowanych na terenie Powiatu Trzebnickiego
RODZAJ OPRACOWANIA	RAPORT Z PRZEGLĄDU ROZSZERZONEGO
OBIEKT	<p>MOST W CIĄGU DROGI POWIATOWEJ NR 1400 D W KM 7+949 W MIEJSCOWOŚCI UJEŹDZIEC WIELKI</p>  
UMOWA	Nr DTiZP/201/5/2016 z dnia 15.02.2016r.

Siemianowice Śląskie-Trzebnica, lipiec 2016r.

PROTOKÓŁ OKRESOWEJ KONTROLI PIĘCIOLETNIEJ NR 21/2016
- PRZEGLĄDU ROZSZERZONEGO OBIEKTU MOSTOWEGO

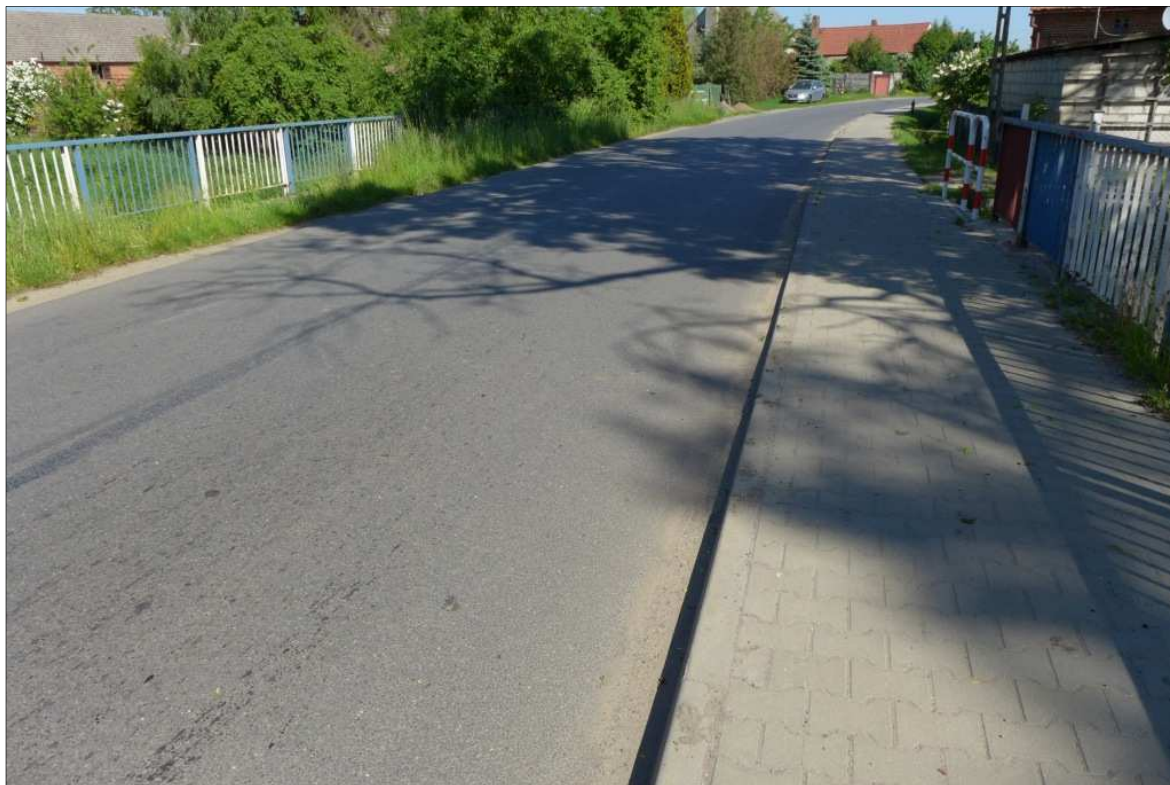
Fot. 5 – Nawierzchnia jezdni - zanieczyszczenia w strefie przykrawężnikowej.

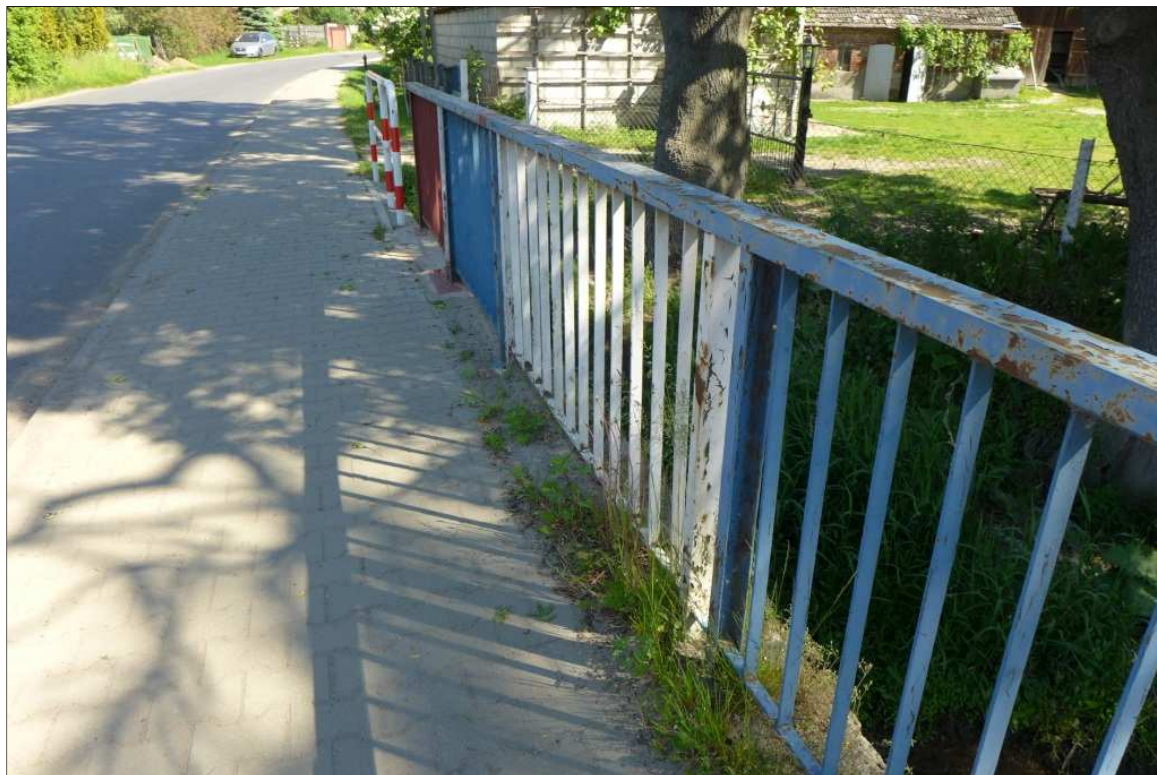
Fot. 6 – Chodnik od strony górnej wody - widoczne zanieczyszczenia, wegetacja roślin, złuszczenie powłok malarskich i korozja powierzchniowa elementów balustrady.

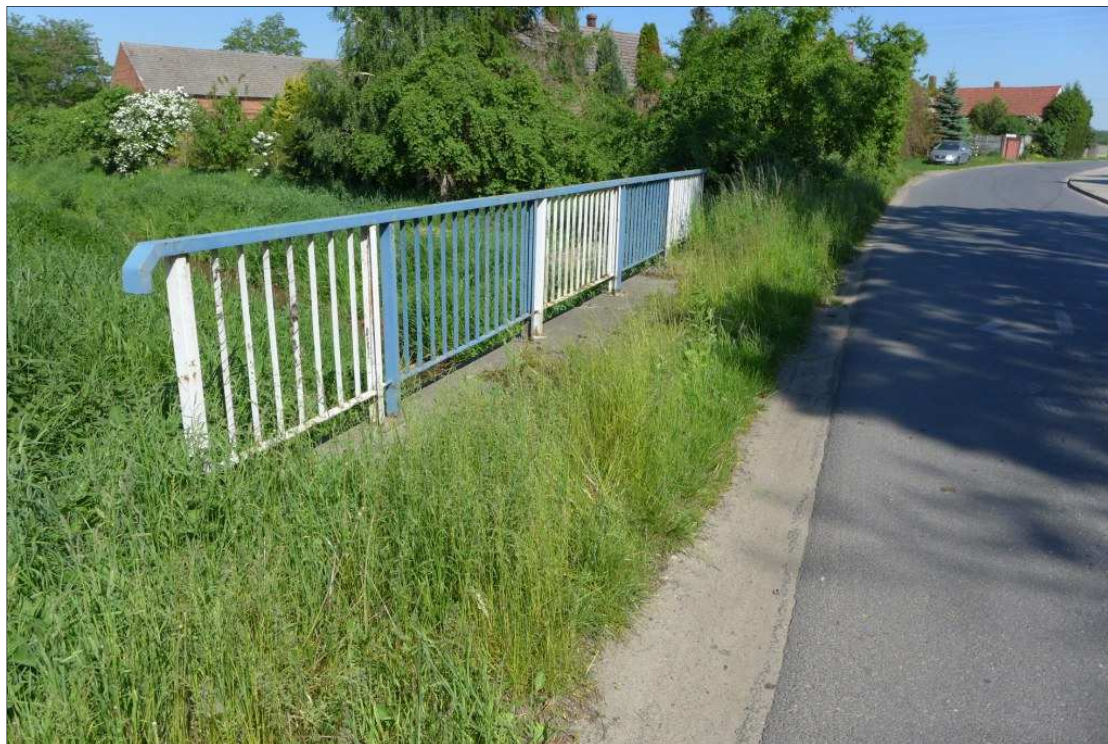
Fot. 7 – Pobocze od strony dolnej wody - widoczna bujna wegetacja roślin w strefie przykrawężnikowej.

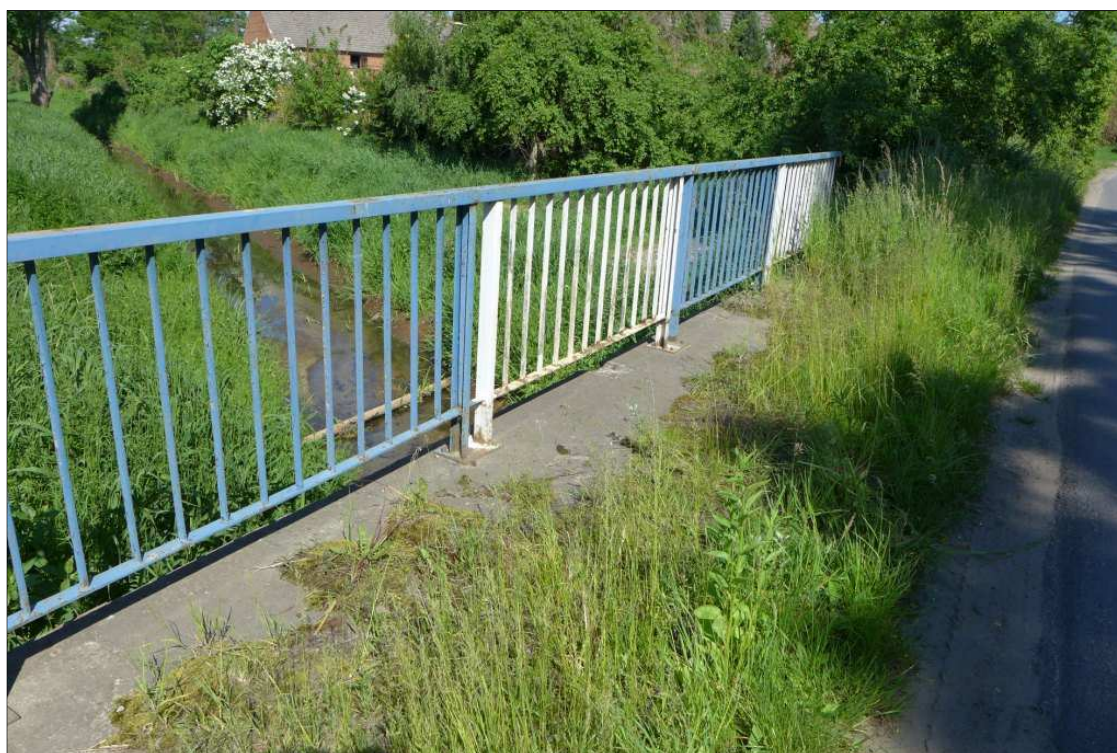
Fot. 8 – Pobocze od strony dolnej wody - widoczne zanieczyszczenia, wegetacja roślin, złuszczenie powłok malarskich elementów balustrady.

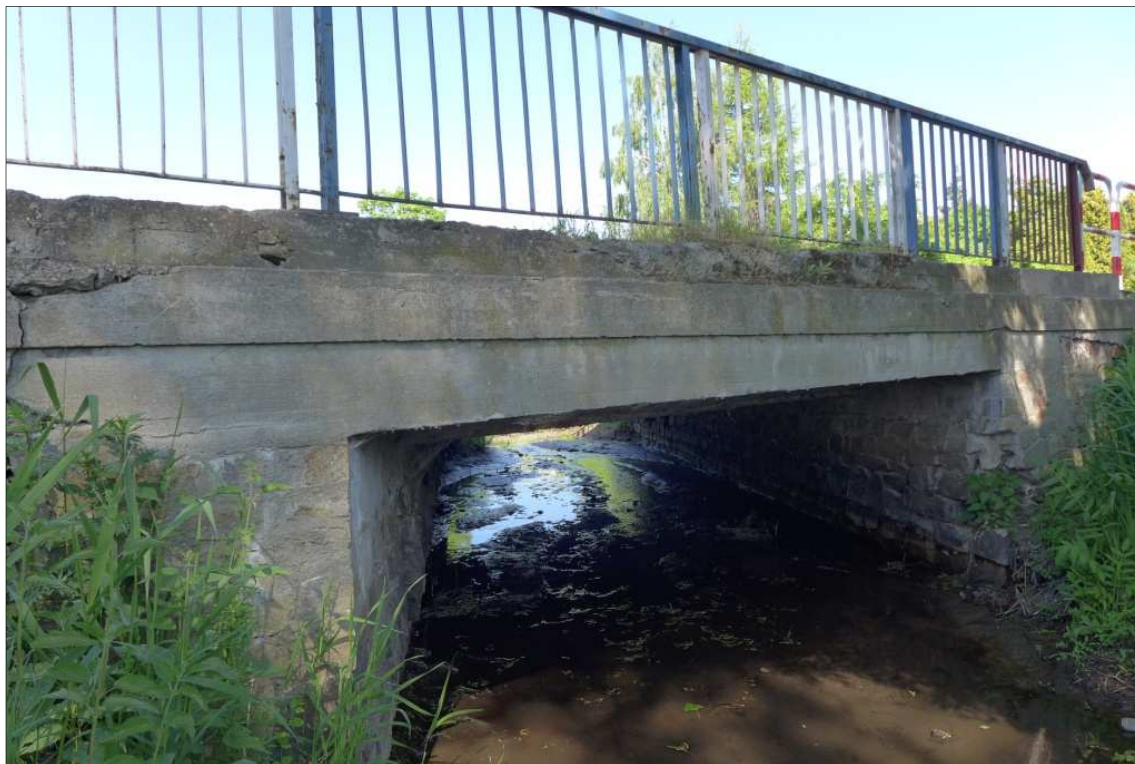
Fot. 9 – Gzysm od strony górnej wody - widoczne spękania, wykruszenia betonu, wegetacja roślin.

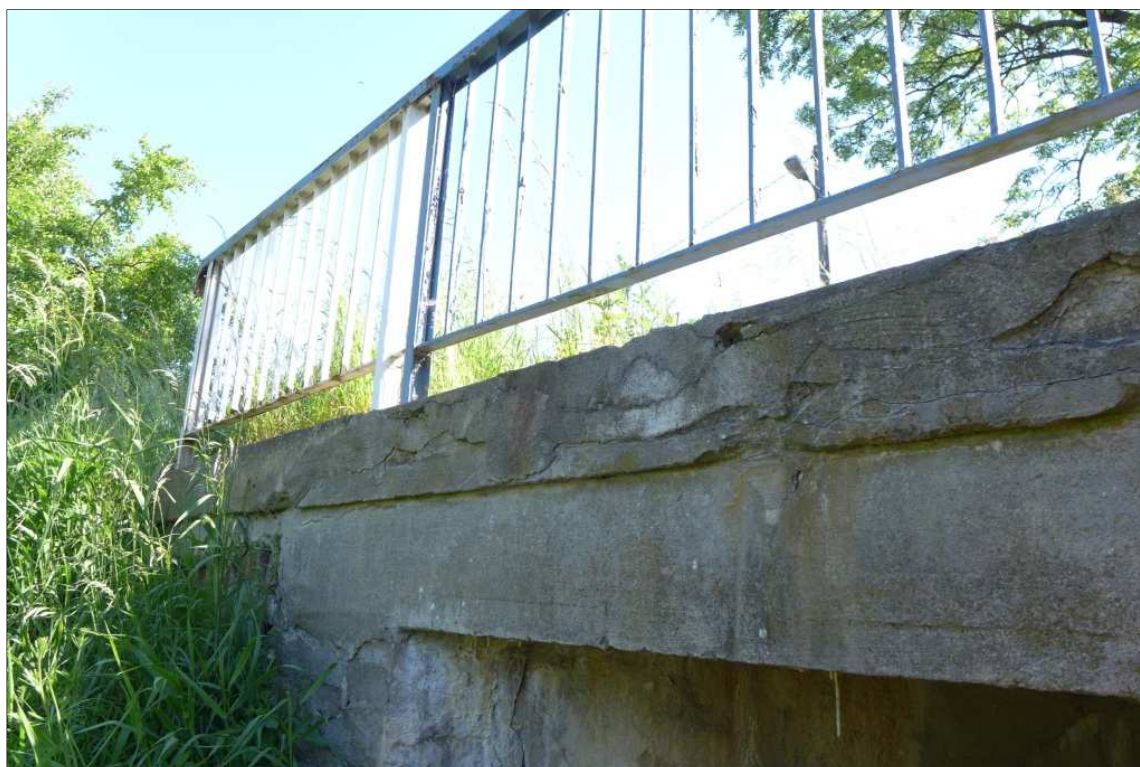
Fot. 10 – Gzysm od strony dolnej wody - widoczne spękania, ubytki betonu.

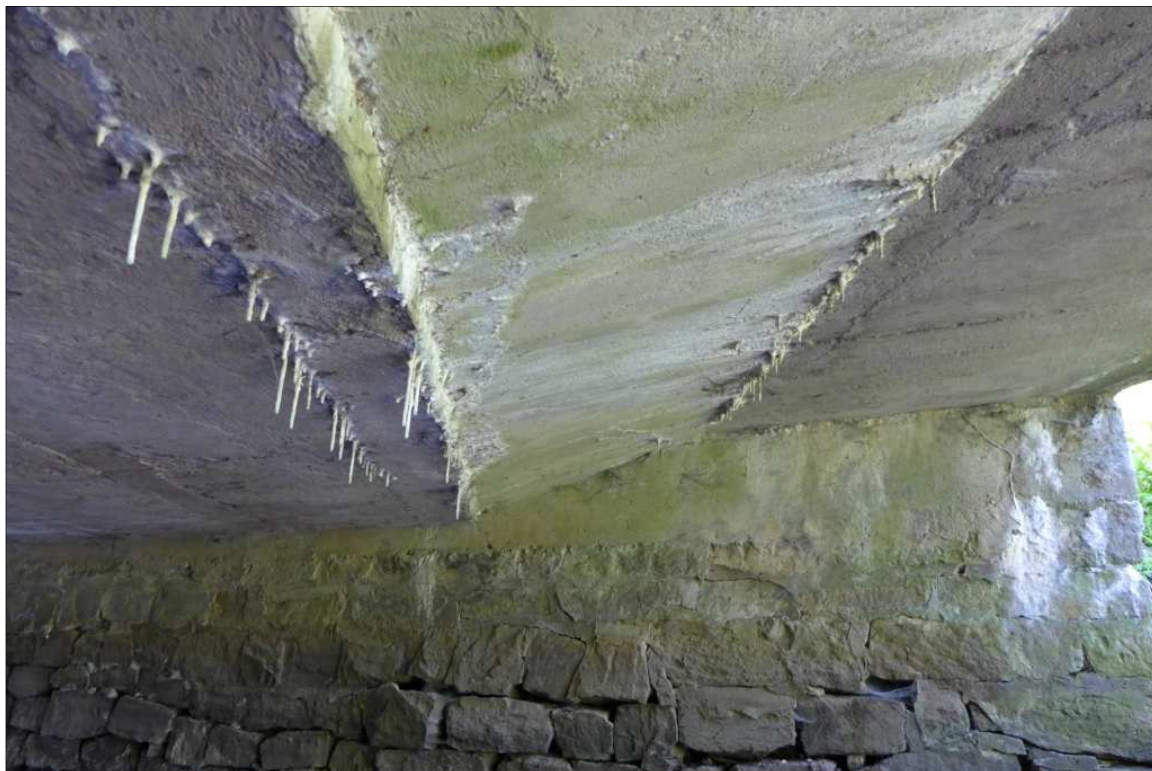
Fot. 11 – Konstrukcja nośna - widoczne osady i wykwity.

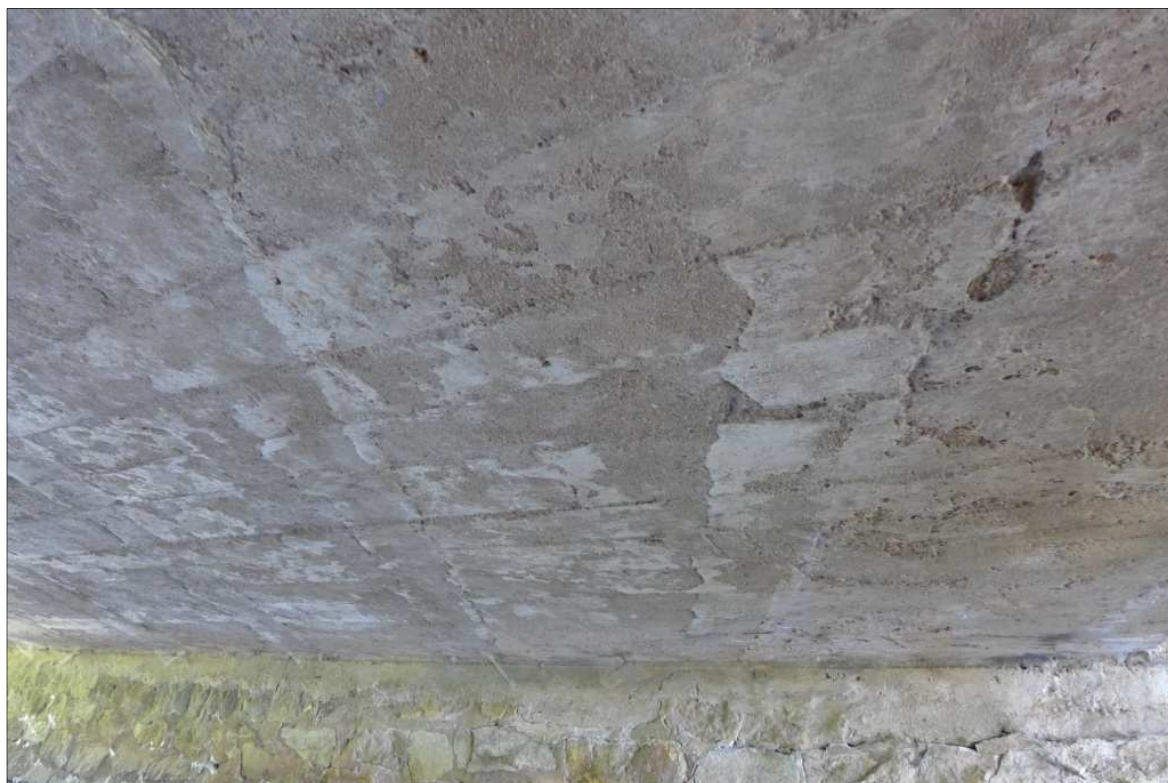
Fot. 12 – Konstrukcja nośna - widoczne spękania, wykruszenia betonu.

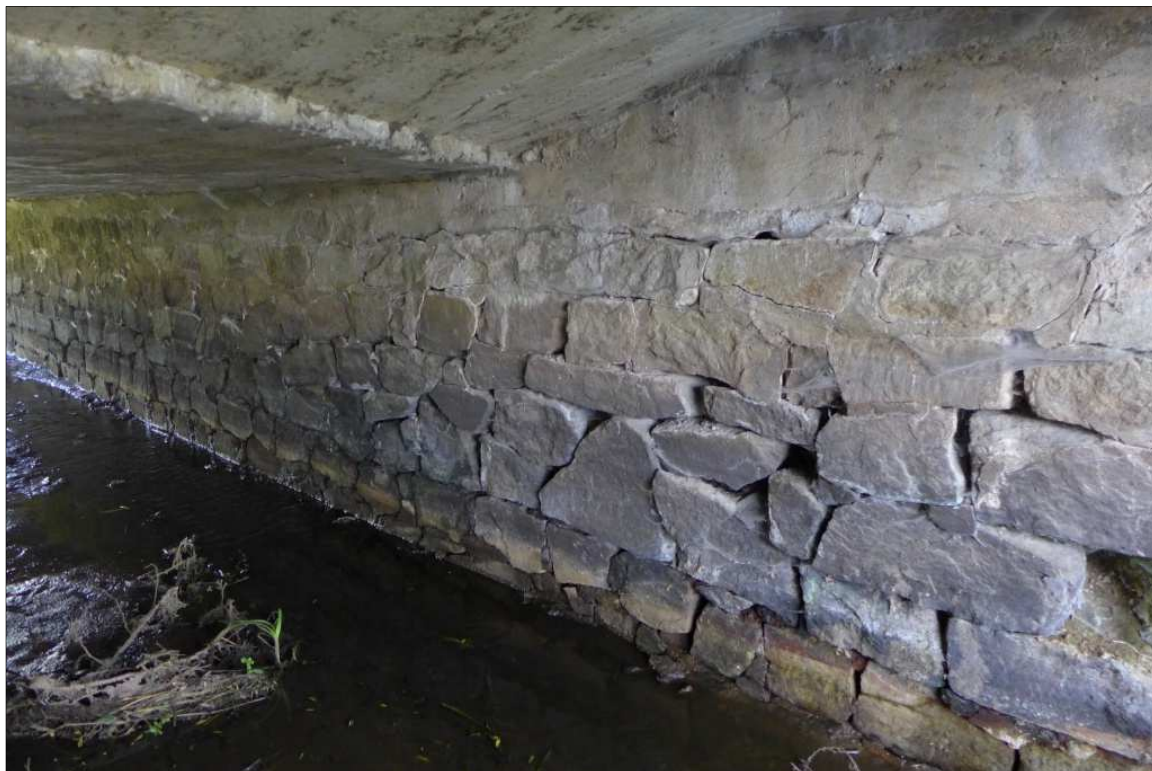
Fot. 13 – Przyczółek prawobrzeżny - widoczne rozluźnienie i przemieszczenie elementów kamiennych, ubytki spoin i elementów kamiennych.

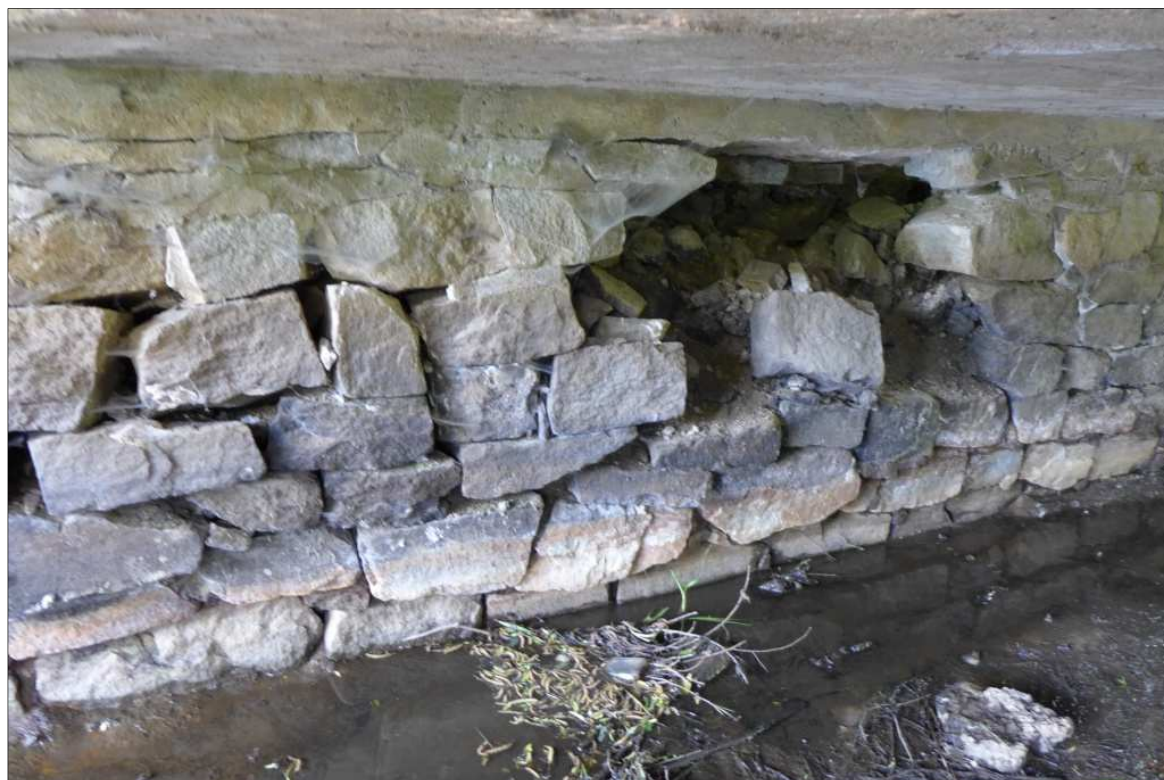
Fot. 14 – Przyczółek prawobrzeżny - widoczna znaczna wyrwa w konstrukcji kamiennej przyczółka, ponadto przemieszczenie pozostałych elementów kamiennych, ubytki spoin.

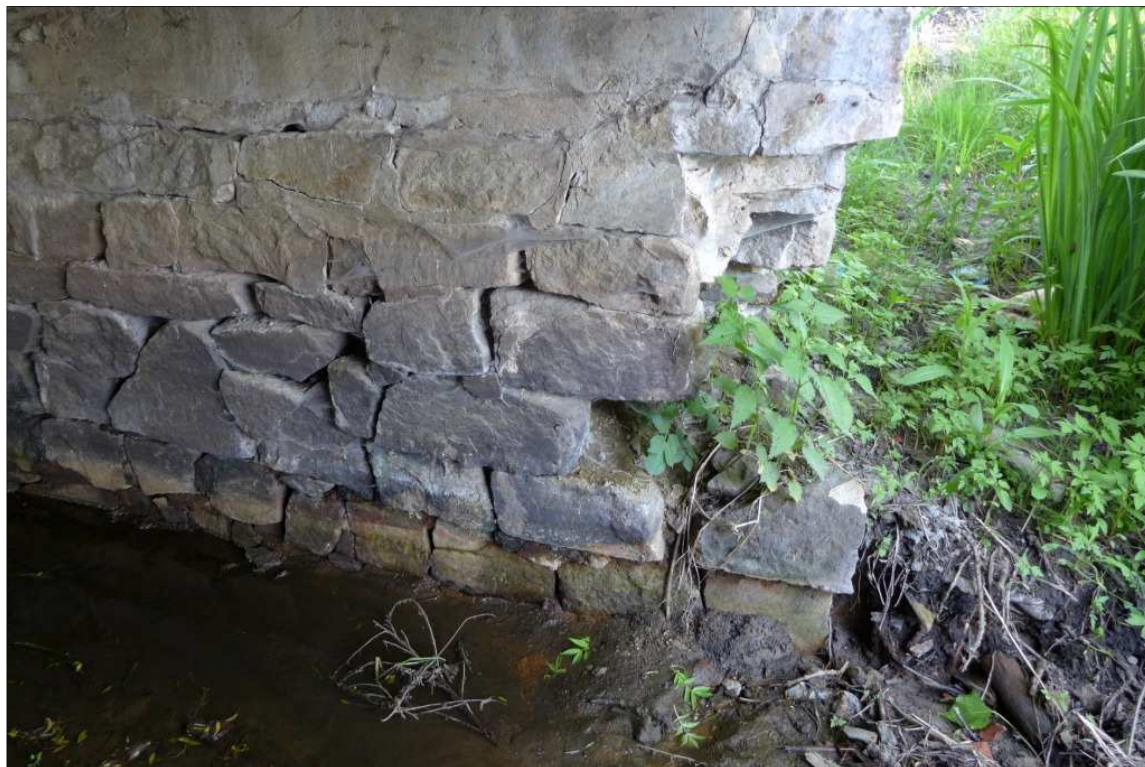
Fot. 15 – Przyczółek prawobrzeżny - skrzydło od strony górnej wody - widoczne znaczne ubytki elementów kamiennych, wegetacja roślin.

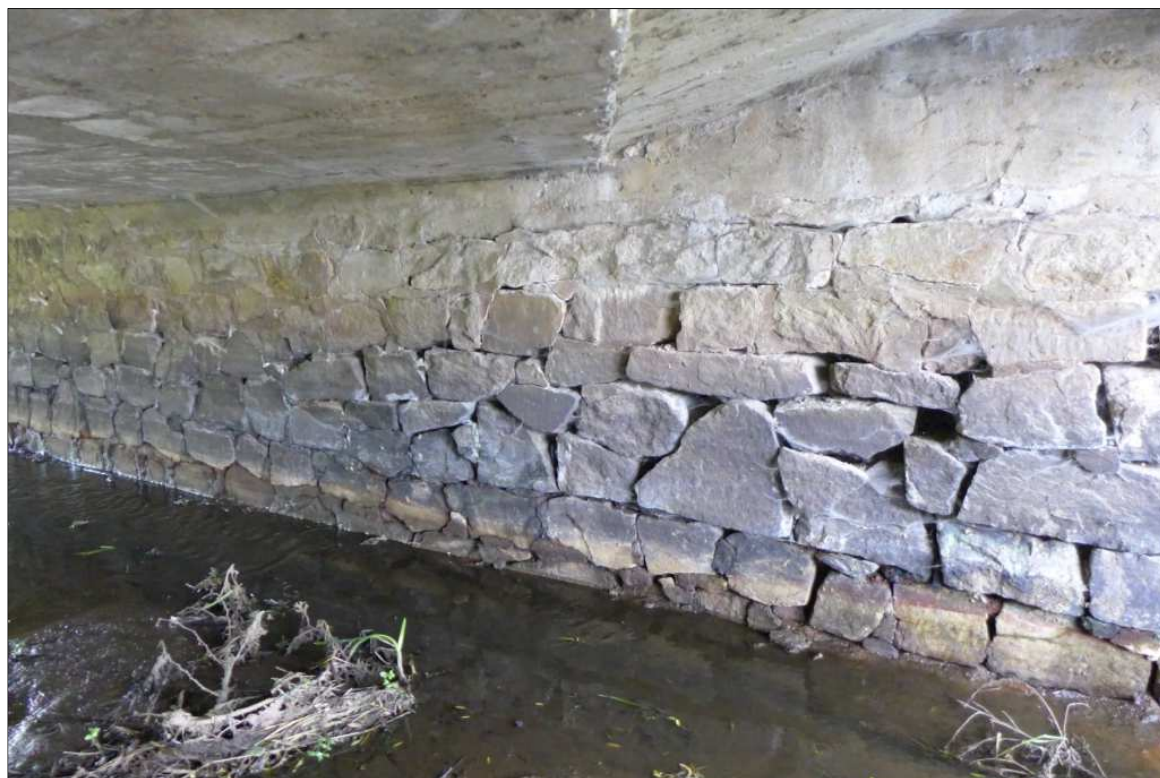
Fot. 16 – Przyczółek lewobrzeżny - widoczne ubytki spoin, rozluźnienie i przemieszczenie elementów kamiennych.

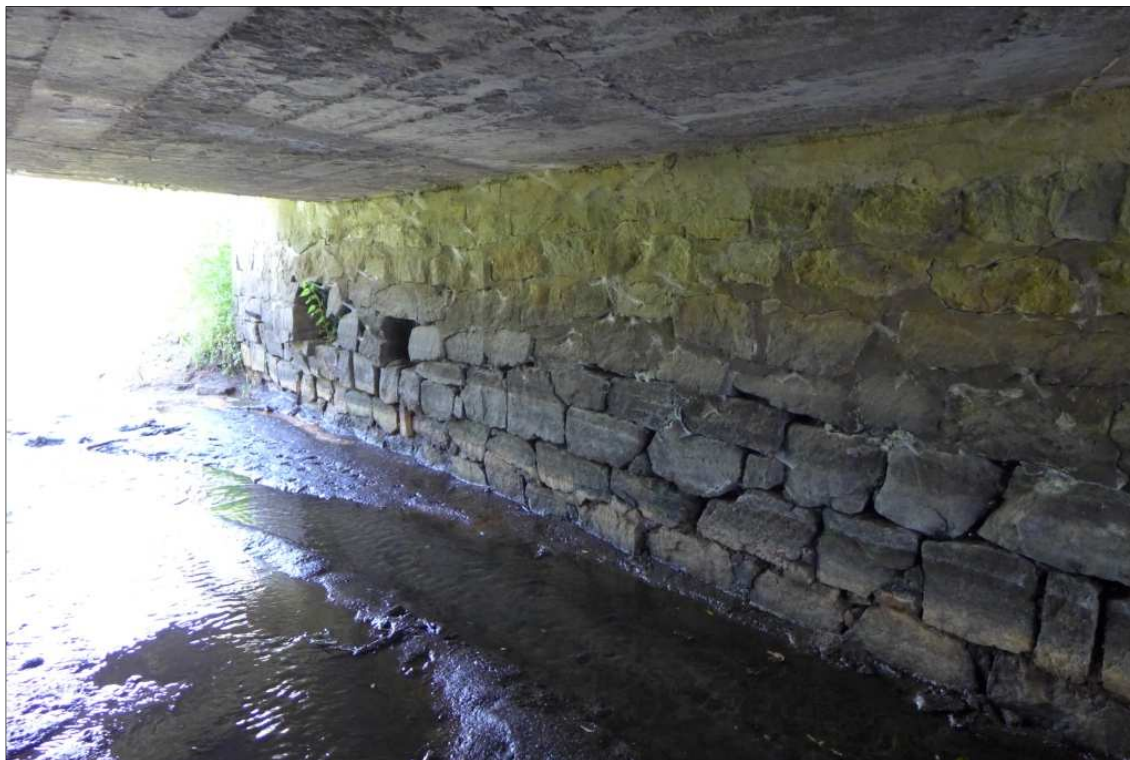
Fot. 17 – Przyczółek lewobrzeżny - widoczne ubytki spoin, rozluźnienie i ubytki elementów kamiennych.

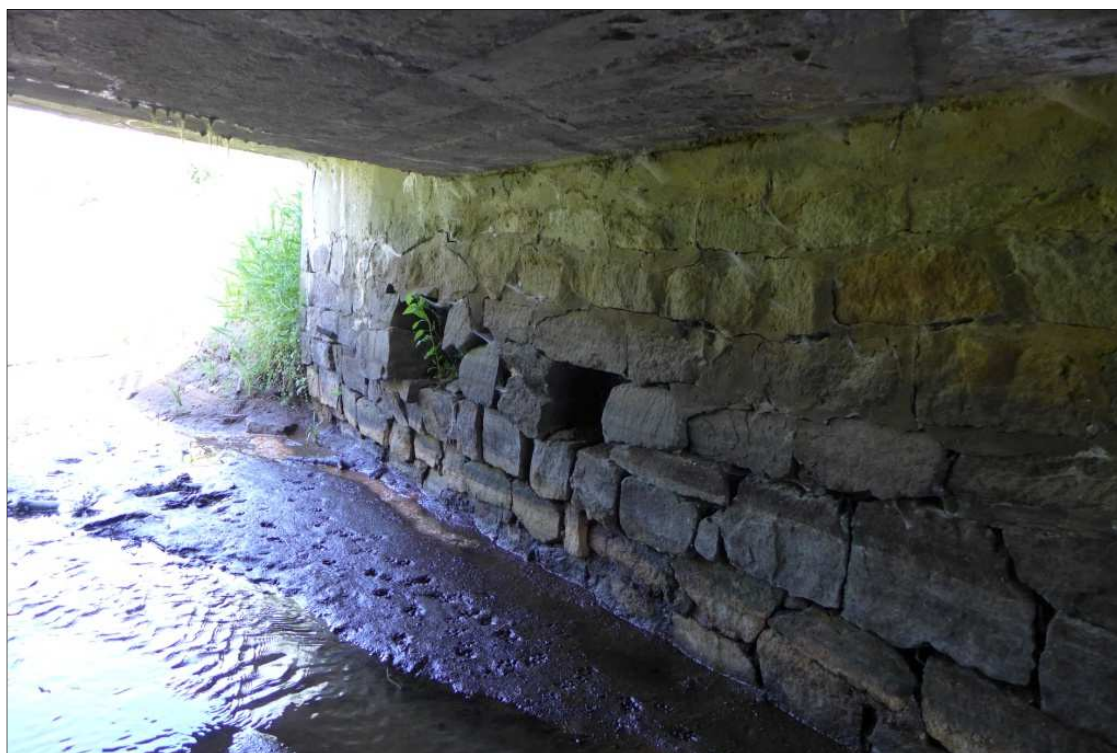
Fot. 18 – Przyczółek lewobrzeżny - widoczne ubytki spoin, rozluźnienie i ubytki elementów kamiennych.
