## **RAPORT**

z badań ugięć sprężystych nawierzchni drogowej w celu przebudowy  
drogi: droga nr 1361D w miejscowości Lubnów, gmina Oborniki  
Śląskie, powiat trzebnicki, województwo dolnośląskie

Kaźmierz, sierpień 2020 roku

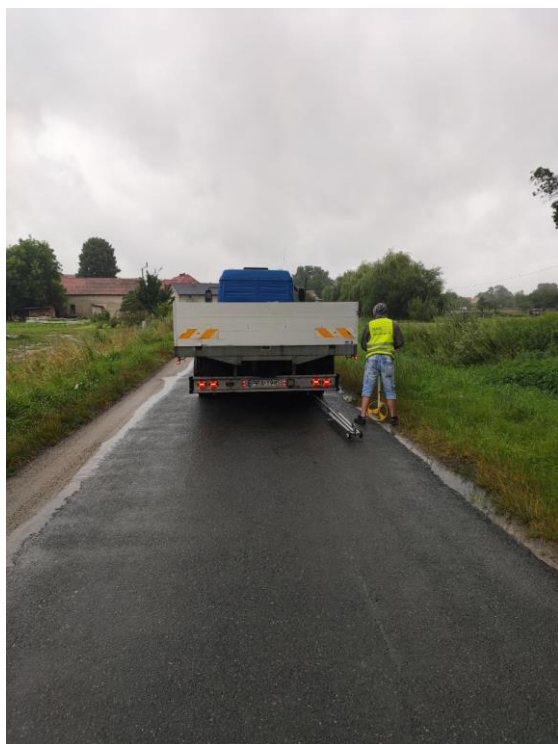
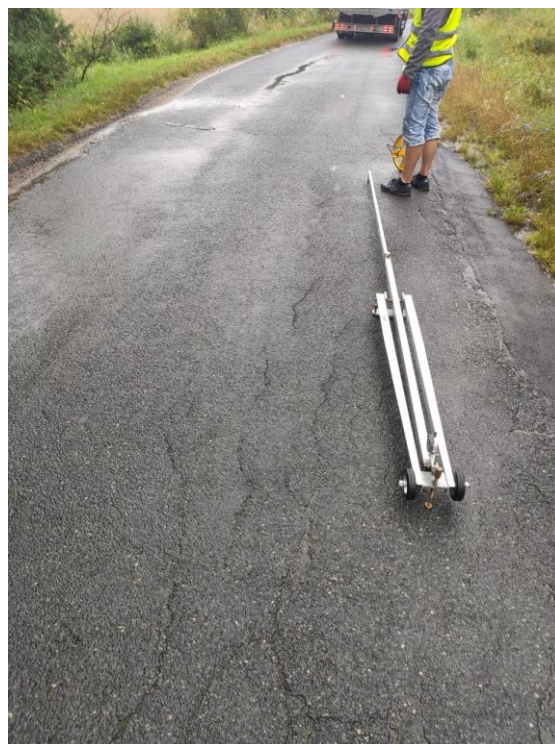
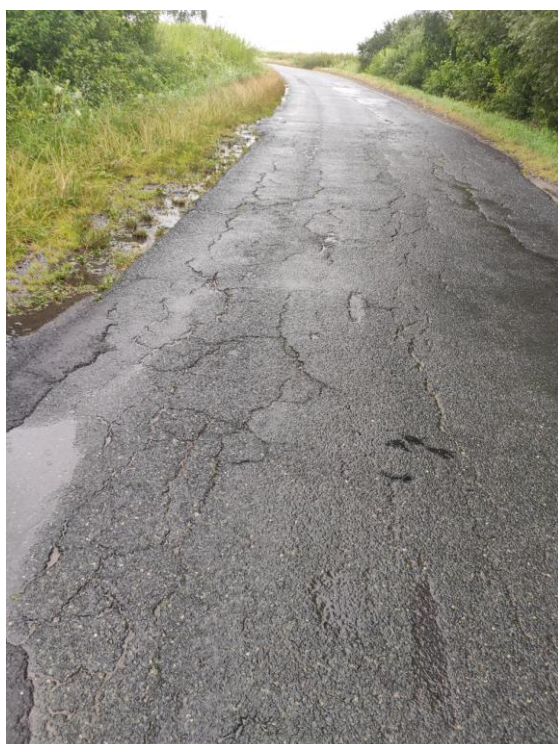
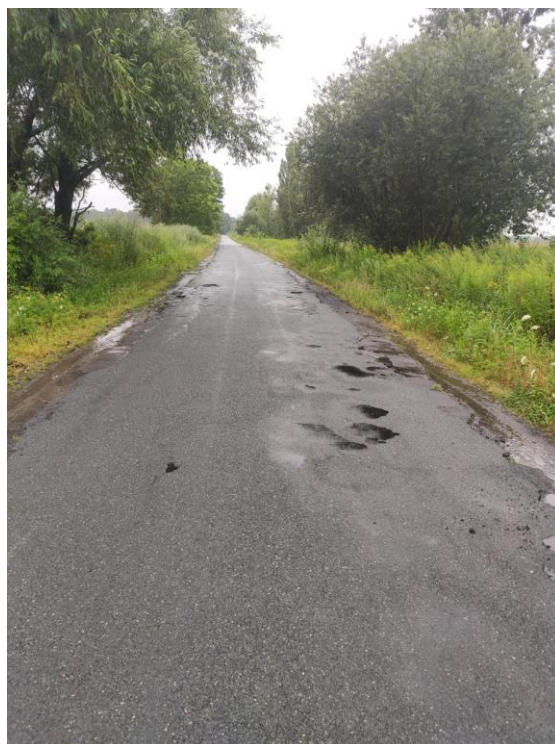
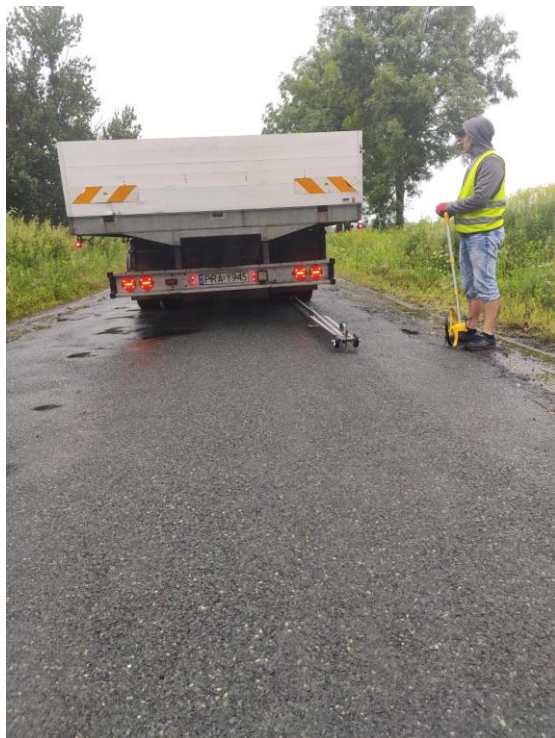
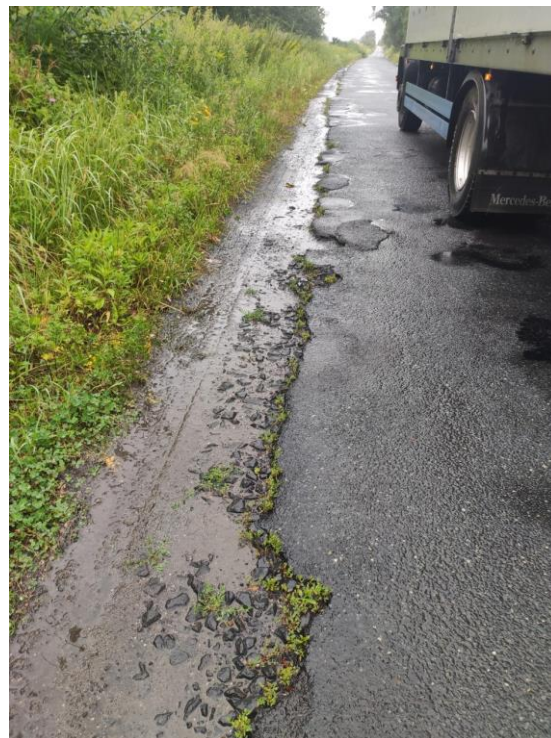
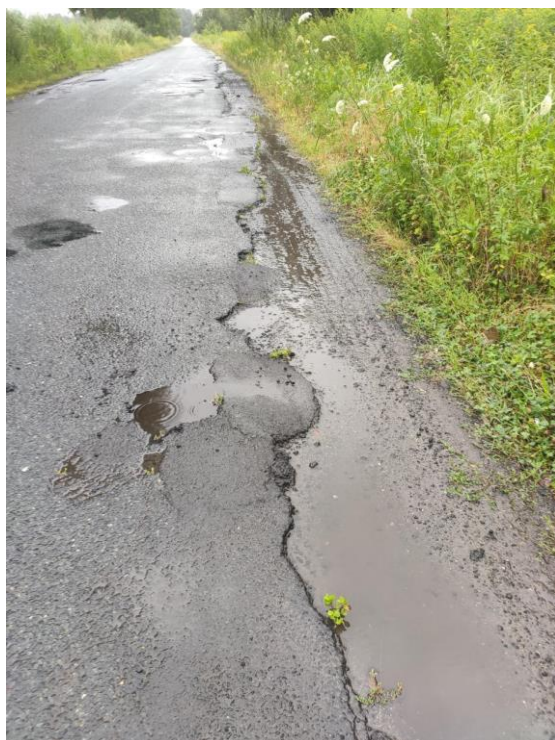
**5. DOKUMENTACJA FOTOGRAFICZNA z dn. 04.08.2020 r.**

- Utrata mastyksu oraz wykruszenia ziaren kruszywa warstwy ścieralnej, spowodowane spadkiem odporności na wodę i mróz;
- Pęknięcia siatkowe o średniej oraz dużej szkodliwości, zlokalizowane na części lub całej szerokości pasa ruchu;
- Liczne spękania podłużne i poprzeczne;
- Zniszczenia drogi ocenia się jako znaczne;
