| RODZAJ<br>OPRACOWANIA | <b>RAPORT Z PRZEGLĄDU ROZSZERZONEGO</b> |
| OBIEKT | <p><b>MOST W CIĄGU DROGI POWIATOWEJ NR 1318 D<br/>W KM 2+940 W MIEJSCOWOŚCI KORZEŃSKO</b></p> |

**PROTOKÓŁ OKRESOWEJ KONTROLI PIĘCIOLETNIEJ NR 51/2016**  
**– PRZEGLĄDU ROZSZERZONEGO OBIEKTU MOSTOWEGO**

## Wykaz potrzeb do planu bieżącego utrzymania i remontów – most w km 2+940 DP 1318D

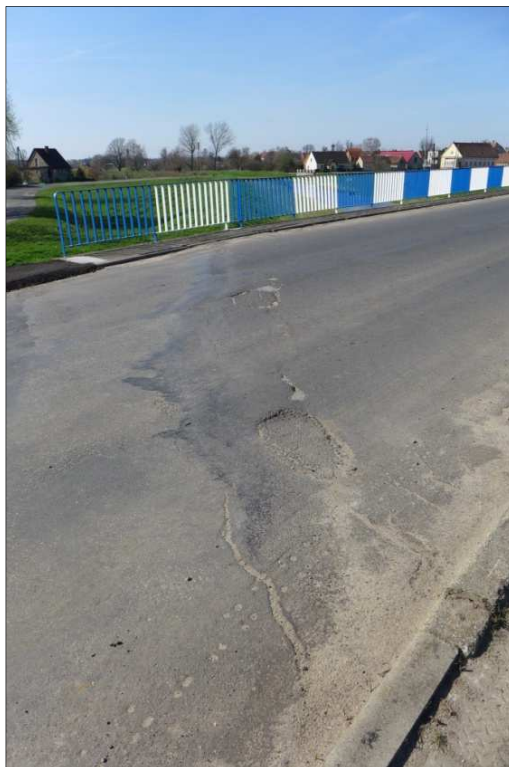
Fot. 5 – Nawierzchnia jezdni - widoczne deformacje i spękania w obrębie strefy dylatacyjnej.

| Lp. | Element | Wyszczególnienie rodzaju prac | Tryb wykonania | Jednostka miary | Szacunkowa liczba jednostek | Cena jednostkowa [zł] | Wartość robót [zł] |
|---|---|---|---|---|---|---|---|
| 3 | Nawierzchnia jezdni | Wymiana nawierzchni | 2 | m <sup>2</sup> | 440,0 | 35,0 | 15400,0 |

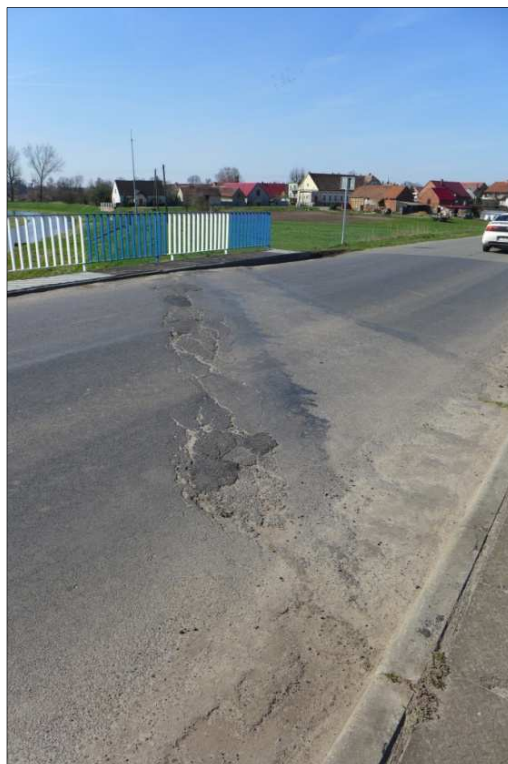
Fot. 6 – Nawierzchnia jezdni - widoczne deformacje i spękania z wykruszeniami w obrębie strefy dylatacyjnej.

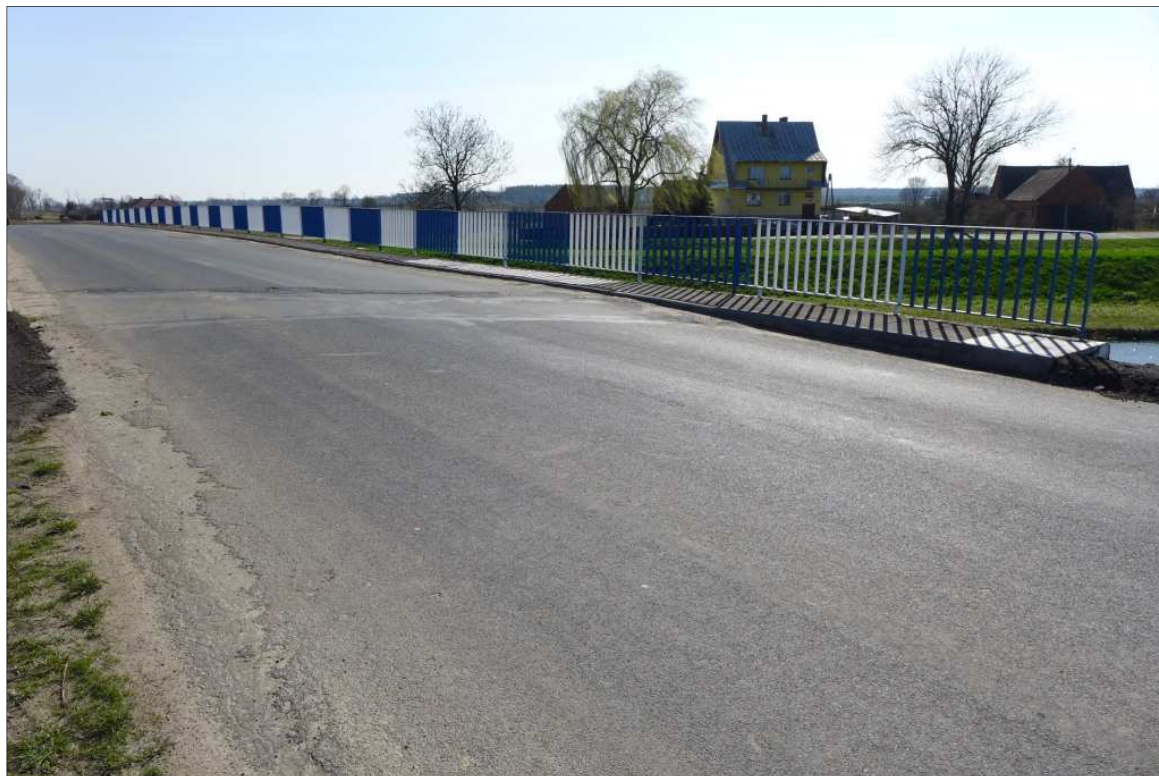
Fot. 7 – Nawierzchnia jezdni na dojazdach - widoczne podniesienie jezdni, deformacje nawierzchni.

| Lp. | Element | Wyszczególnienie rodzaju prac | Tryb wykonania | Jednostka miary | Szacunkowa liczba jednostek | Cena jednostkowa [zł] | Wartość robót [zł] |
|---|---|---|---|---|---|---|---|
| 2 | Dojazdy w obrębie skrzydeł | Wymiana nawierzchni | 2 | m <sup>2</sup> | 78,0 | 35,0 | 2730,0 |

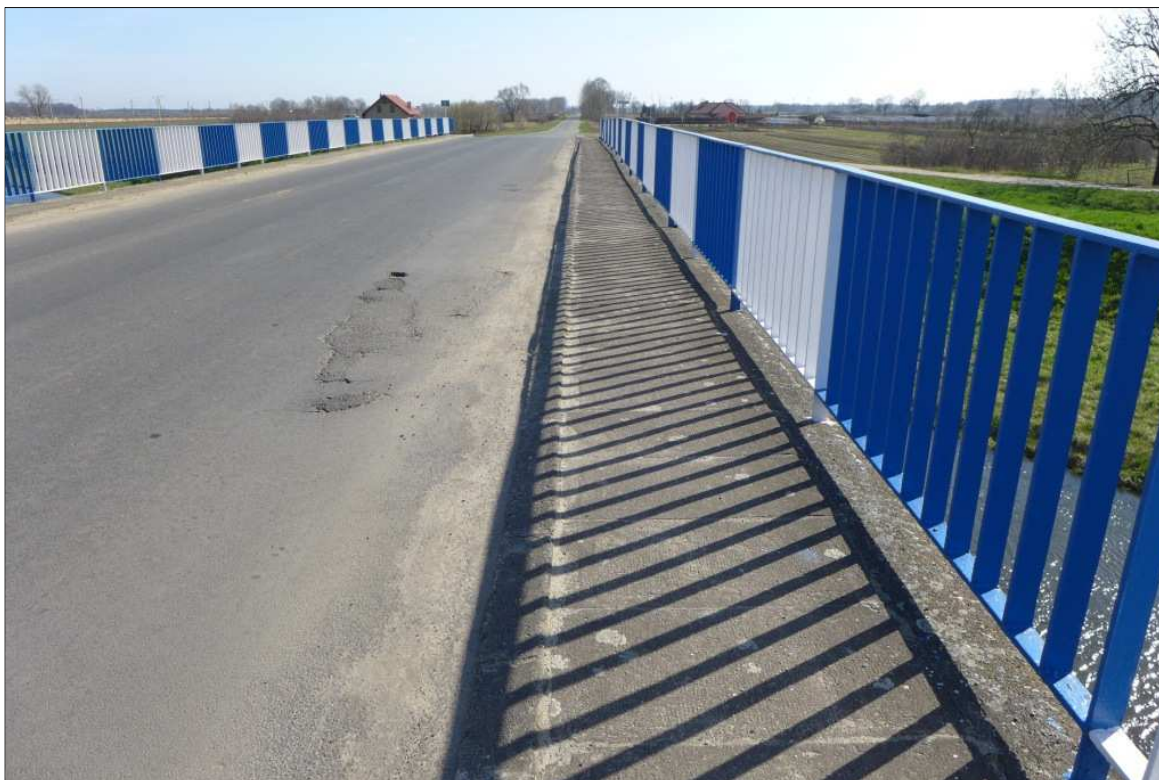
Fot. 8 – Nawierzchnia jezdni - widoczne ubytki i wykruszenia, zanieczyszczenie stref przykrawężnikowych.

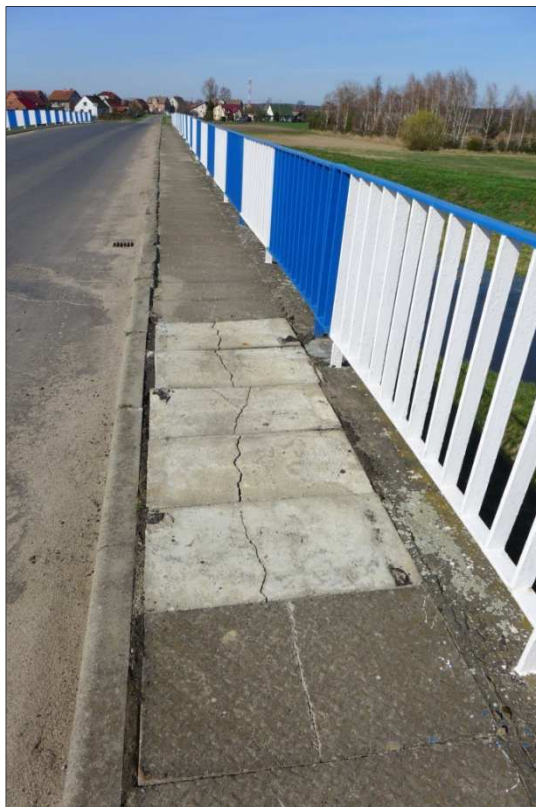
Fot. 9 – Chodnik od strony górnej wody - widoczne pęknięcia na płytach chodnikowych.

| Lp. | Element | Wyszczególnienie rodzaju prac | Tryb wykonania | Jednostka miary | Szacunkowa liczba jednostek | Cena jednostkowa [zł] | Wartość robót [zł] |
|---|---|---|---|---|---|---|---|
| 4 | Nawierzchnia chodników, krawężniki | Wymiana uszkodzonych krawężników<br>Wymiana uszkodzonych płyt chodnikowych | 2<br>1 | mb<br>szt. | 30,0<br>6 | 183<br>150 | 5490,0<br>900,0 |

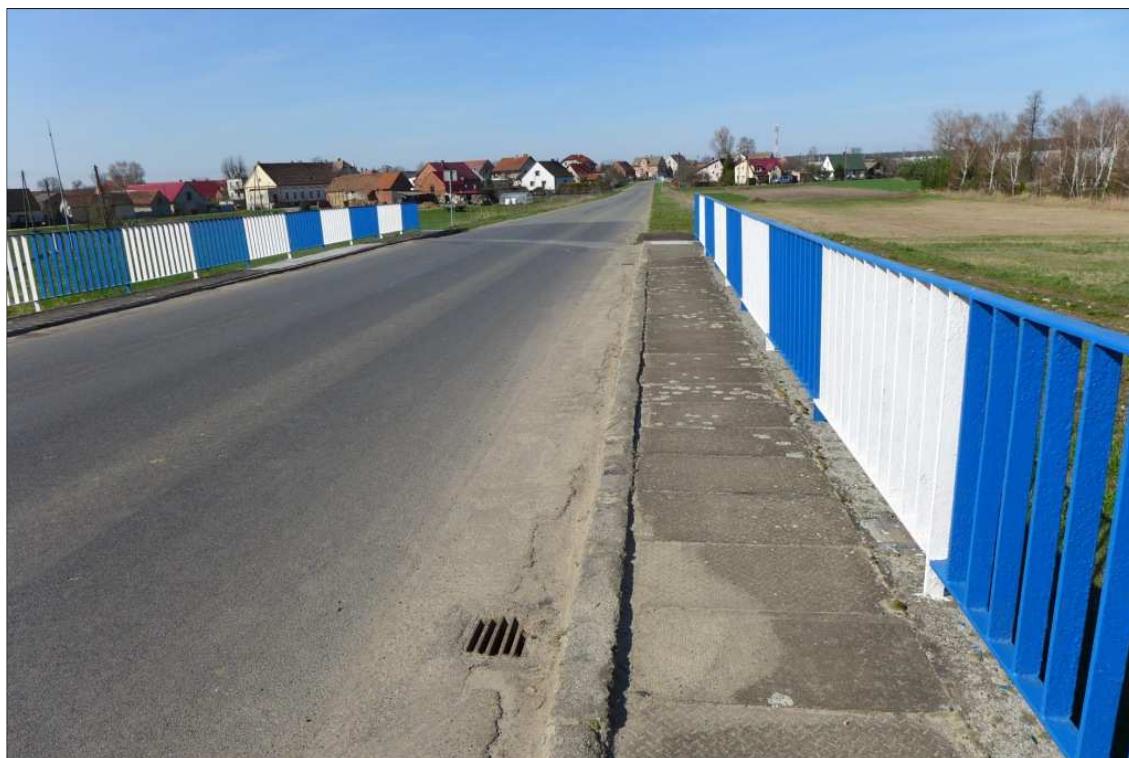
Fot. 10 – Chodnik od strony górnej wody - widoczne ubytki betonu krawężników, obniżenia płyt chodnikowych, zanieczyszczenia. Widoczne również częściowe przekrycie kratki ściekowej oraz zanieczyszczenia i deformacje nawierzchni w strefach przykrawężnikowych.

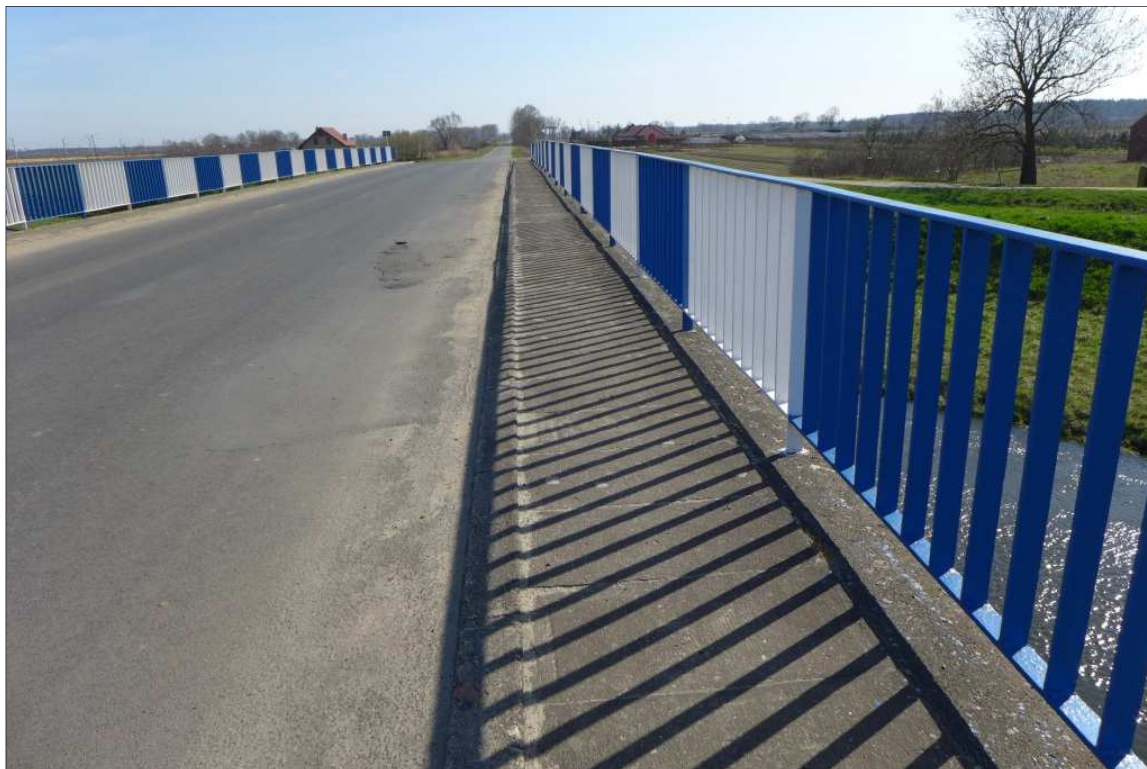
Fot. 11 – Chodnik od strony dolnej wody - widoczne nierówności i zanieczyszczenia, ubytki i spękania betonu krawężników.

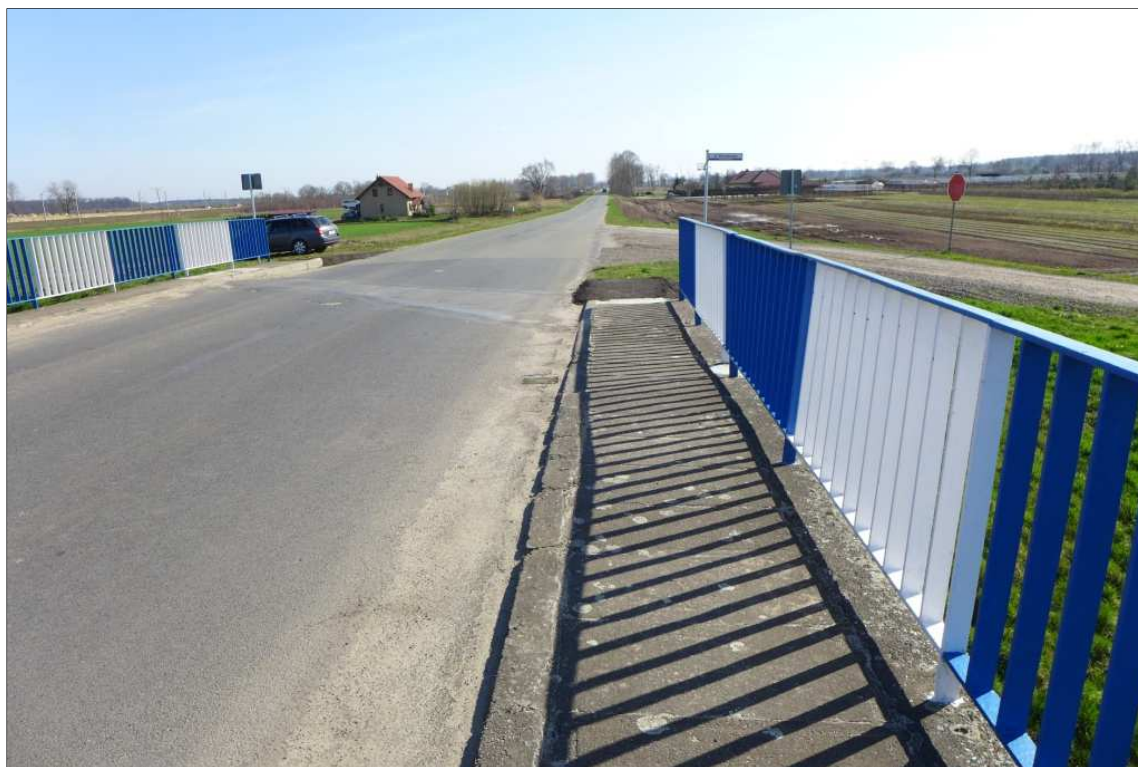
Fot. 12 – Chodnik od strony dolnej wody - widoczne nierówności i zanieczyszczenia, ubytki i spękania betonu krawężników.

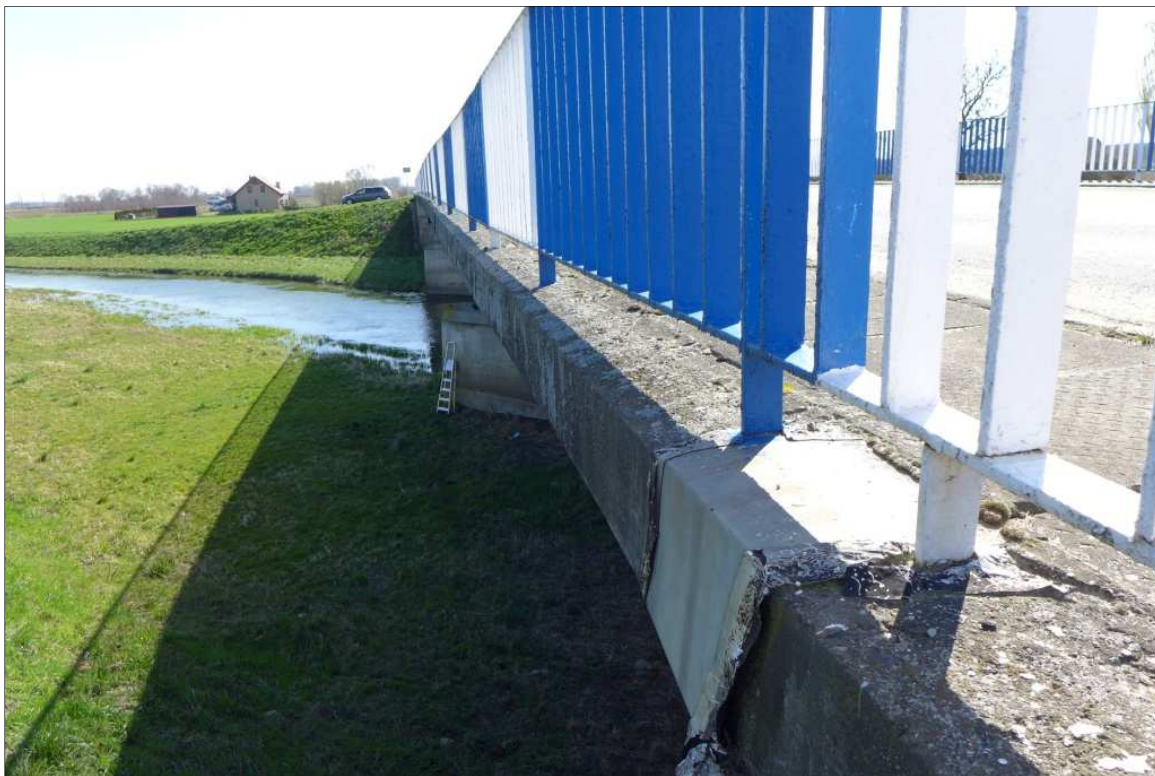
Fot. 13 – Gzyms od strony górnej wody - widoczne wykruszenia betonu, deformacja blachy osłonowej.

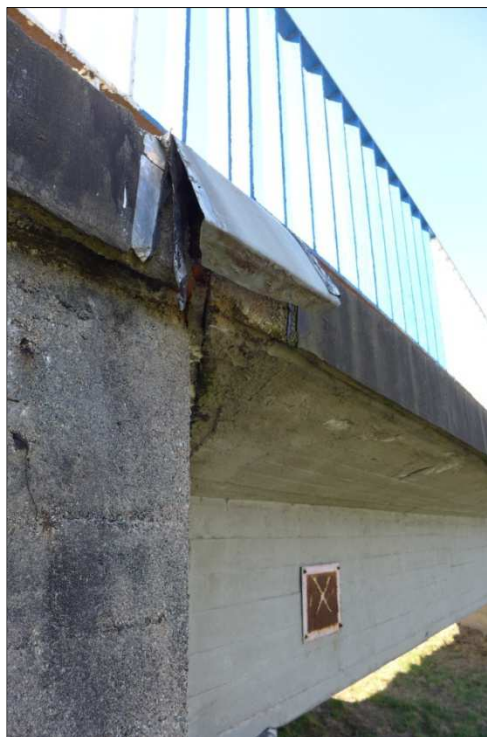
Fot. 14 – Gzyms od strony dolnej wody - widoczne wykruszenia betonu, deformacja blachy osłonowej.

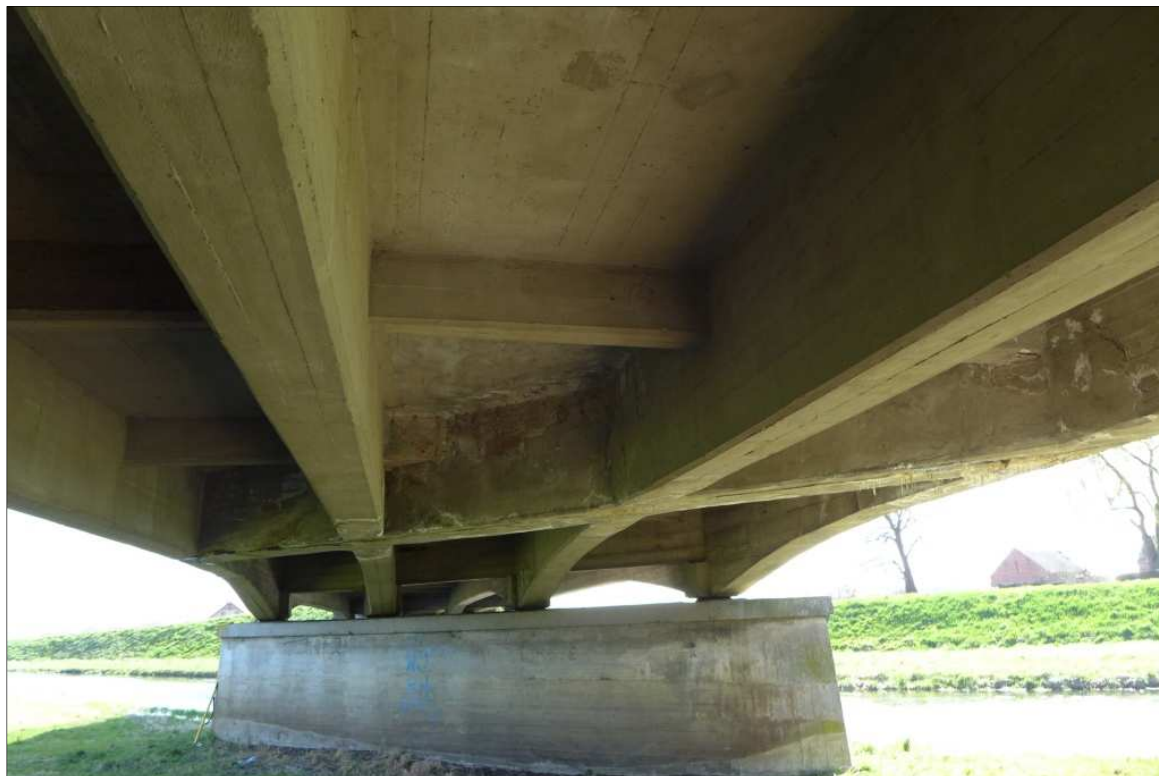
Fot. 15 – Konstrukcja nośna (przęsło od strony Korzeńska) - widoczne uszkodzenia w obrębie przegubu (zacieki, wykwity, osady i korozja betonu).

| Lp. | Element | Wyszczególnienie rodzaju prac | Tryb wykonania | Jednostka miary | Szacunkowa liczba jednostek | Cena jednostkowa [zł] | Wartość robót [zł] |
|---|---|---|---|---|---|---|---|
| 16 | Przeguby | Wykonanie ekspertyzy technicznej dotyczącej prawidłowości pracy przegubów i sposobu ich rozwiązania wraz z podaniem zaleceń dotyczących naprawy, tak aby nie następowała dalsza degradacja konstrukcji nośnej | A | ryczałt | 1 | 30000,0 | 30000,0 |

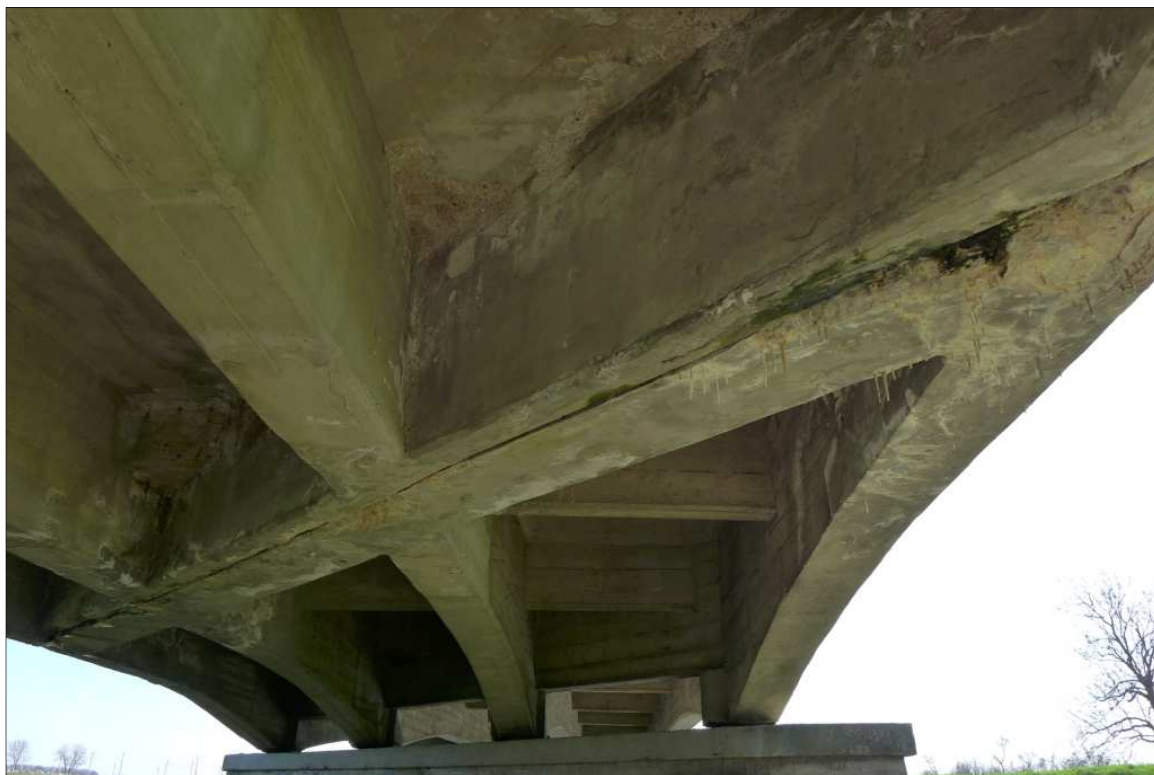
Fot. 16 – Konstrukcja nośna - rozległe osady, wykwity i stalaktyty na konstrukcji nośnej, na skutek przecieków wody przez przegub. Widoczna również korozja betonu.

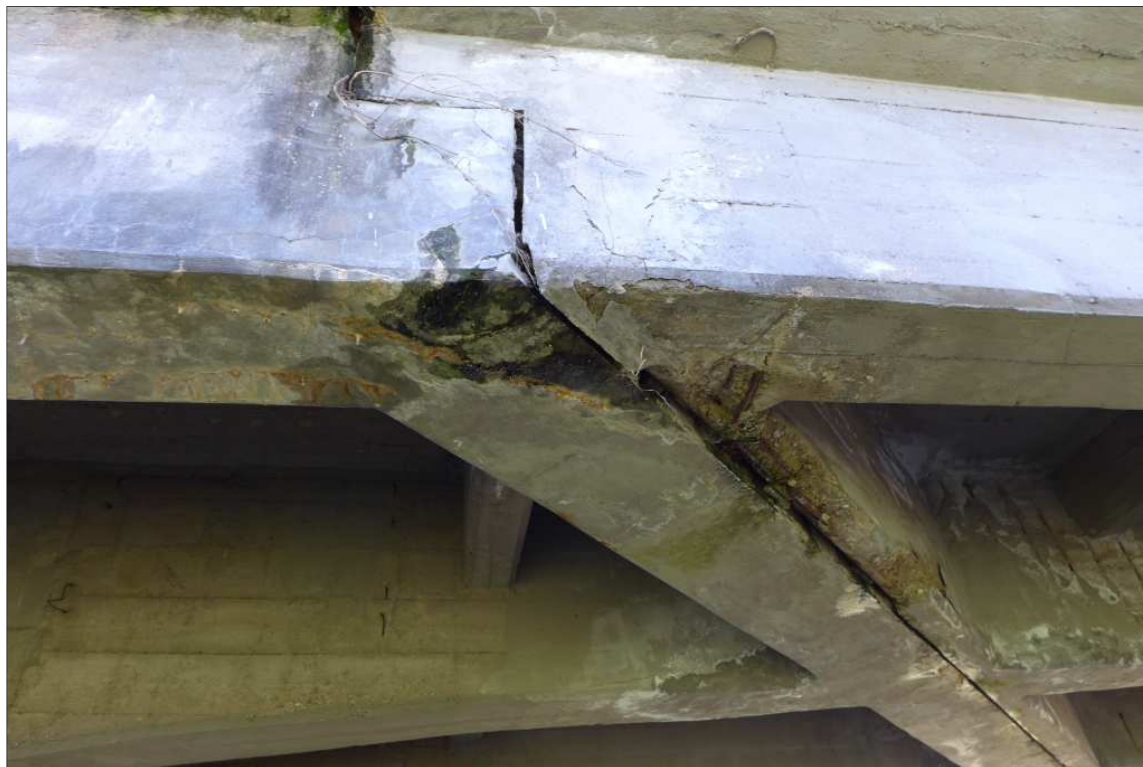
Fot. 17 – Konstrukcja nośna - widoczna rozległa korozja betonu i stali konstrukcji nośnej w miejscu przegubu, na skutek przecieków wody.

| Lp. | Element | Wyszczególnienie rodzaju prac | Tryb wykonania | Jednostka miary | Szacunkowa liczba jednostek | Cena jednostkowa [zł] | Wartość robót [zł] |
|---|---|---|---|---|---|---|---|
| 10 | Konstrukcja dźwigarów głównych | Oczyszczenie, odbudowa i zabezpieczenie konstrukcji dźwigarów w miejscach uszkodzeń (strefy podparcia, strefy przegubów) | 1 | m <sup>2</sup> | 30,0 | 200,0 | 6000,0 |

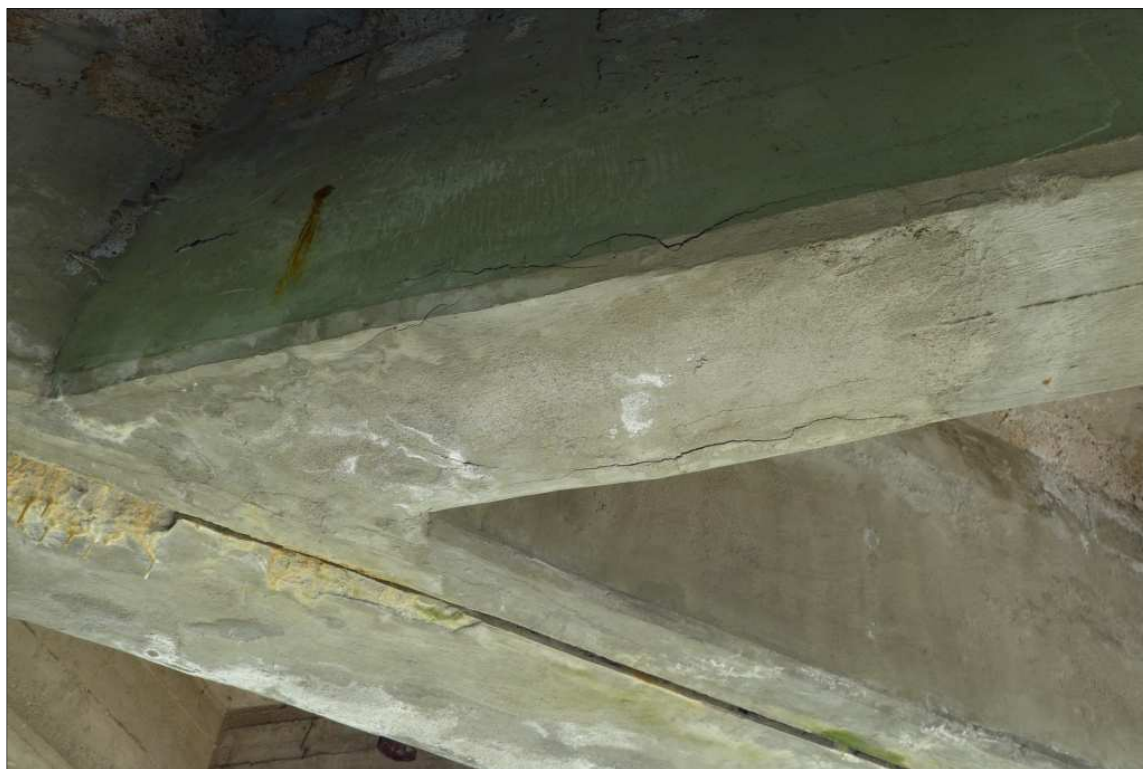
Fot. 18 – Konstrukcja nośna - widoczne pęknięcia otuliny betonowej dźwigara (najprawdopodobniej na skutek korozji prętów zbrojeniowych, co z kolei jest spowodowane przeciekami wody z przegubu).

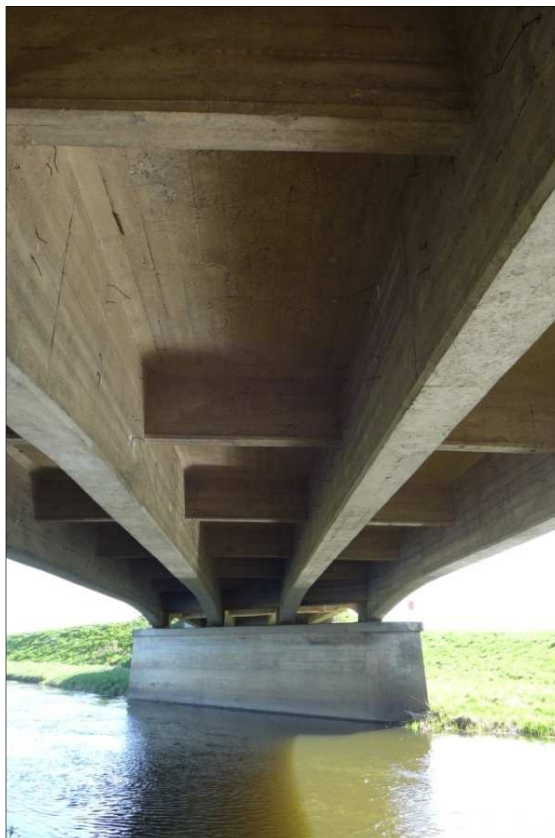
Fot. 19 – Konstrukcja nośna (przęsło nurtowe) - brak znaczących uszkodzeń, lokalne złuszczenia betonu.

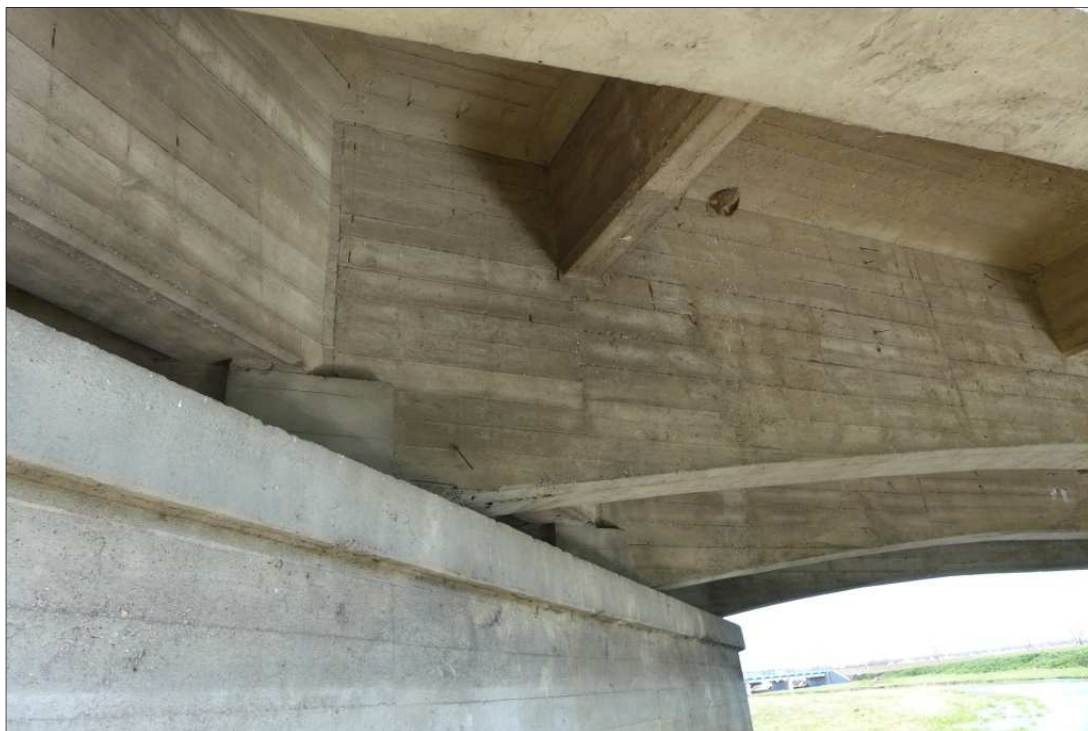
Fot. 20 – Konstrukcja nośna (przęsło nurtowe) - lokalne złuszczenia betonu.

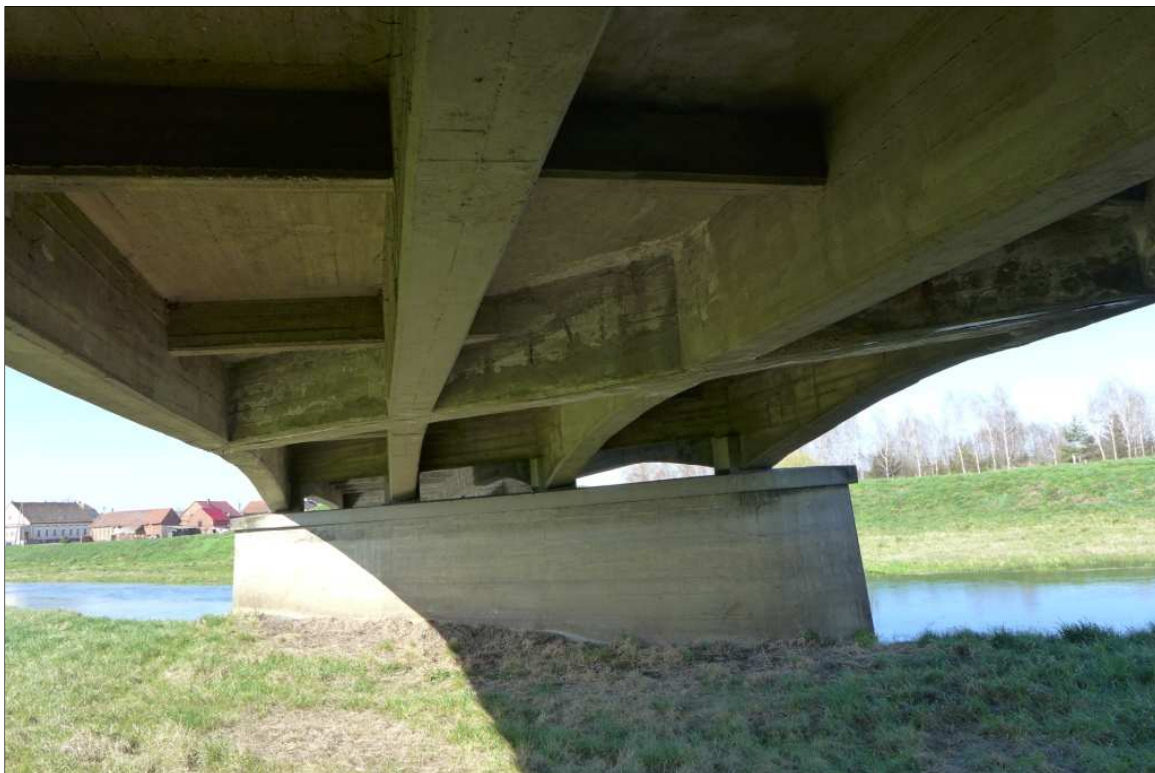
Fot. 21 – Konstrukcja nośna (pręślo od strony Żmigrodu) - brak znaczących uszkodzeń, poza strefą przegubu.

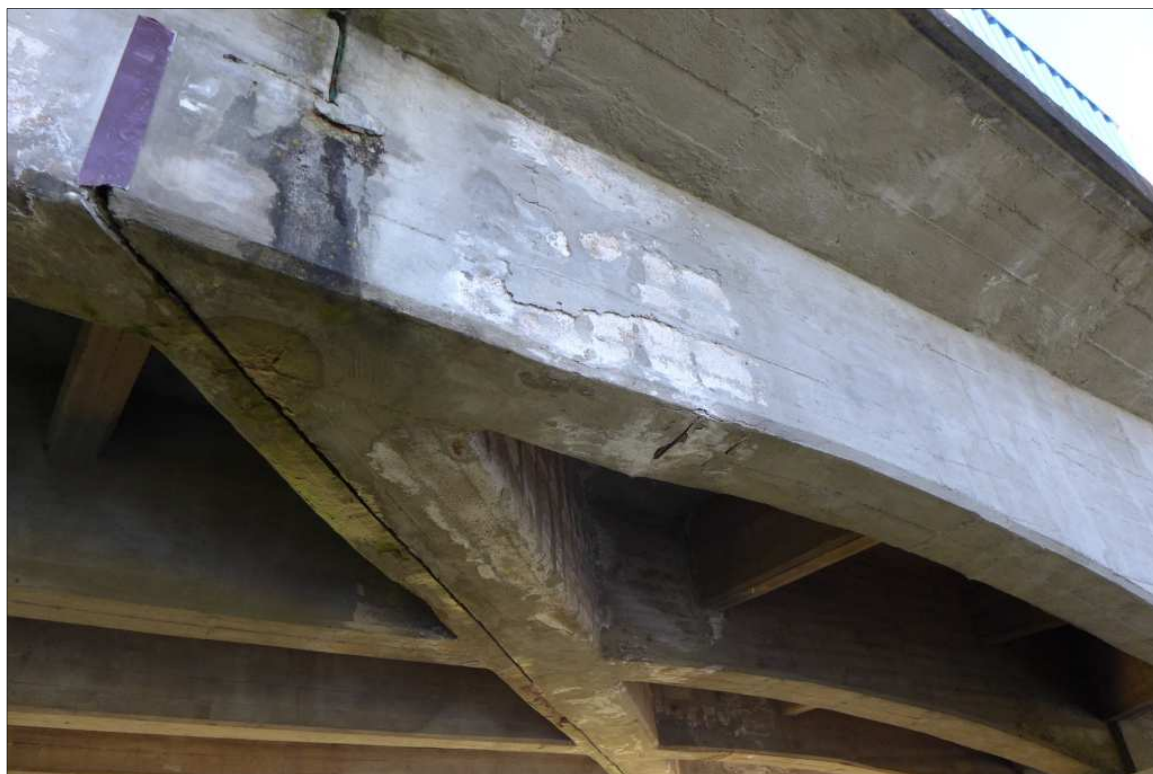
Fot. 22 – Konstrukcja nośna - widoczna rozległa korozja betonu i stali konstrukcji nośnej w miejscu przegubu, na skutek przecieków wody. Widoczne również przecieki i wykwyty.

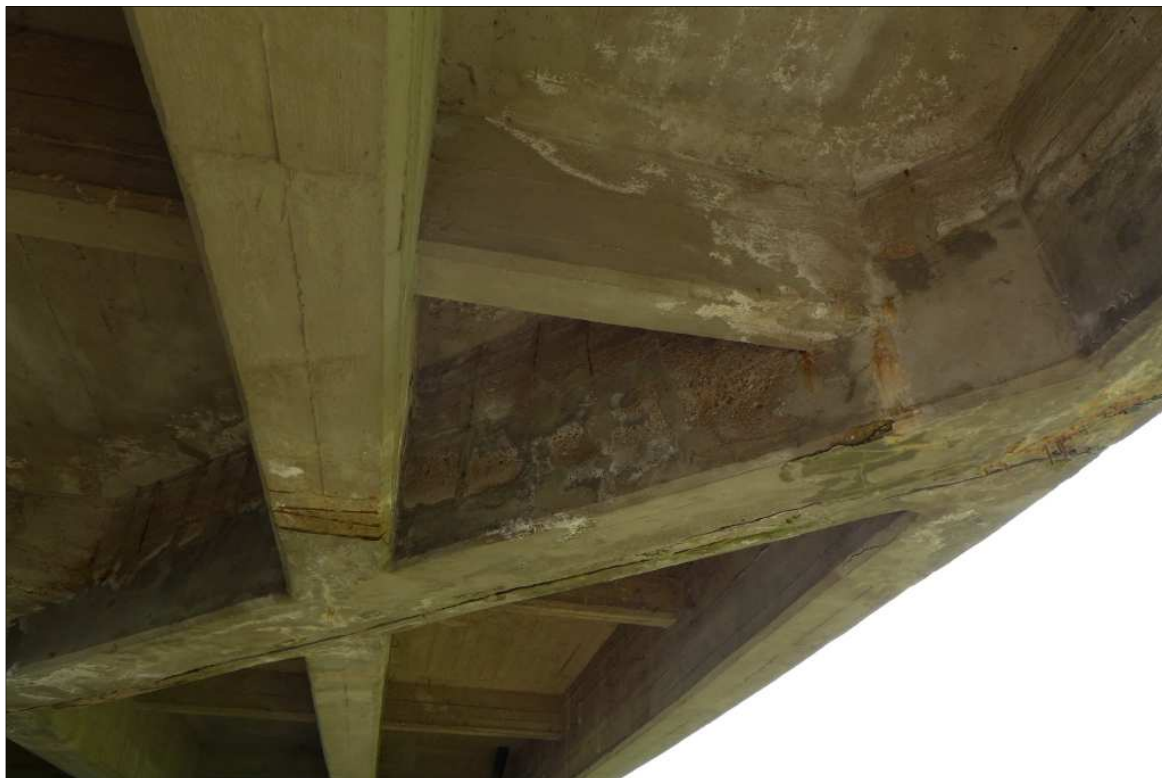
Fot. 23 – Konstrukcja nośna - widoczna rozległa korozja betonu i stali konstrukcji nośnej w miejscu przegubu, na skutek przecieków wody. Widoczne również przecieki, osady i wykwity.

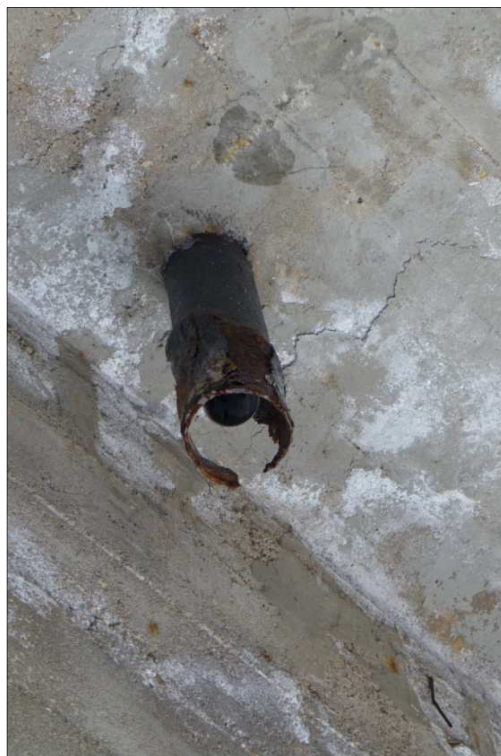
Fot. 24 – Rura spustowa - korozja powierzchniowa i wżerowa, białe wykwity na płycie pomostu w obrębie rury.

| Lp. | Element | Wyszczególnienie rodzaju prac | Tryb wykonania | Jednostka miary | Szacunkowa liczba jednostek | Cena jednostkowa [zł] | Wartość robót [zł] |
|---|---|---|---|---|---|---|---|
| 7 | Urządzenia odwadniające | Wymiana skorodowanych rur spustowych | 1 | szt. | 8,0 | 110,0 | 880,0 |

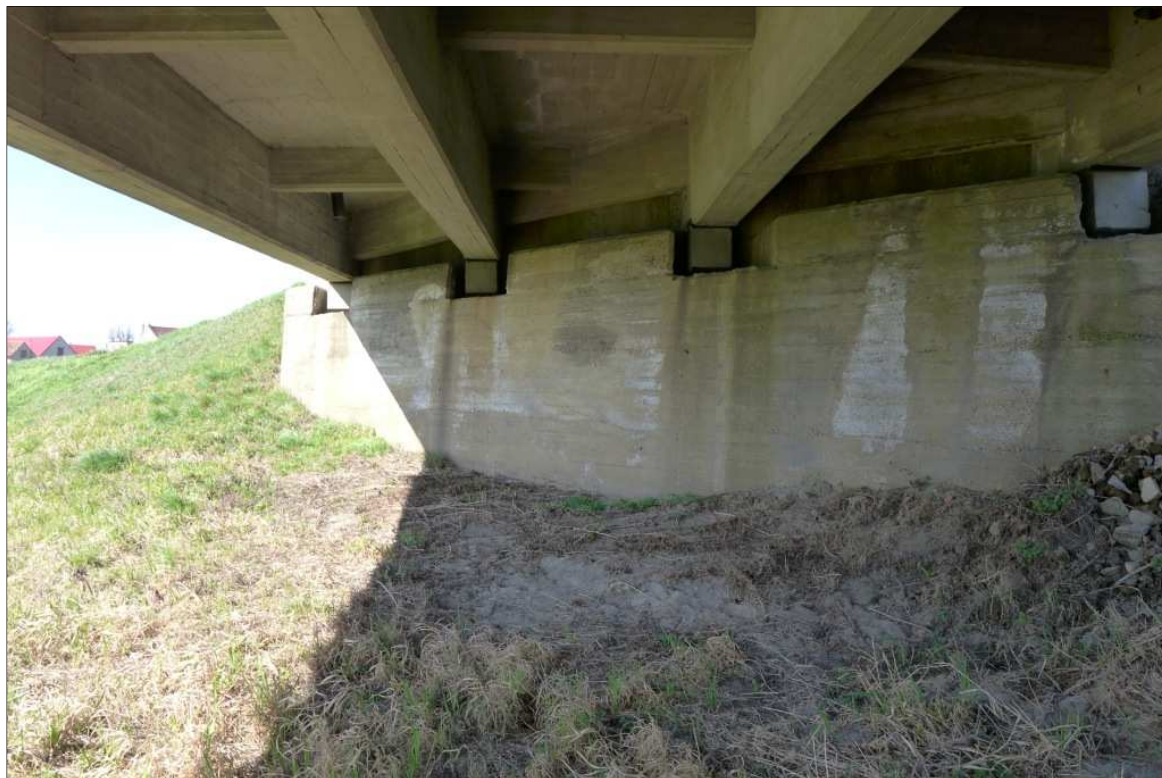
Fot. 25 – Przyczółek prawobrzeżny - widoczne osady i wykwity.

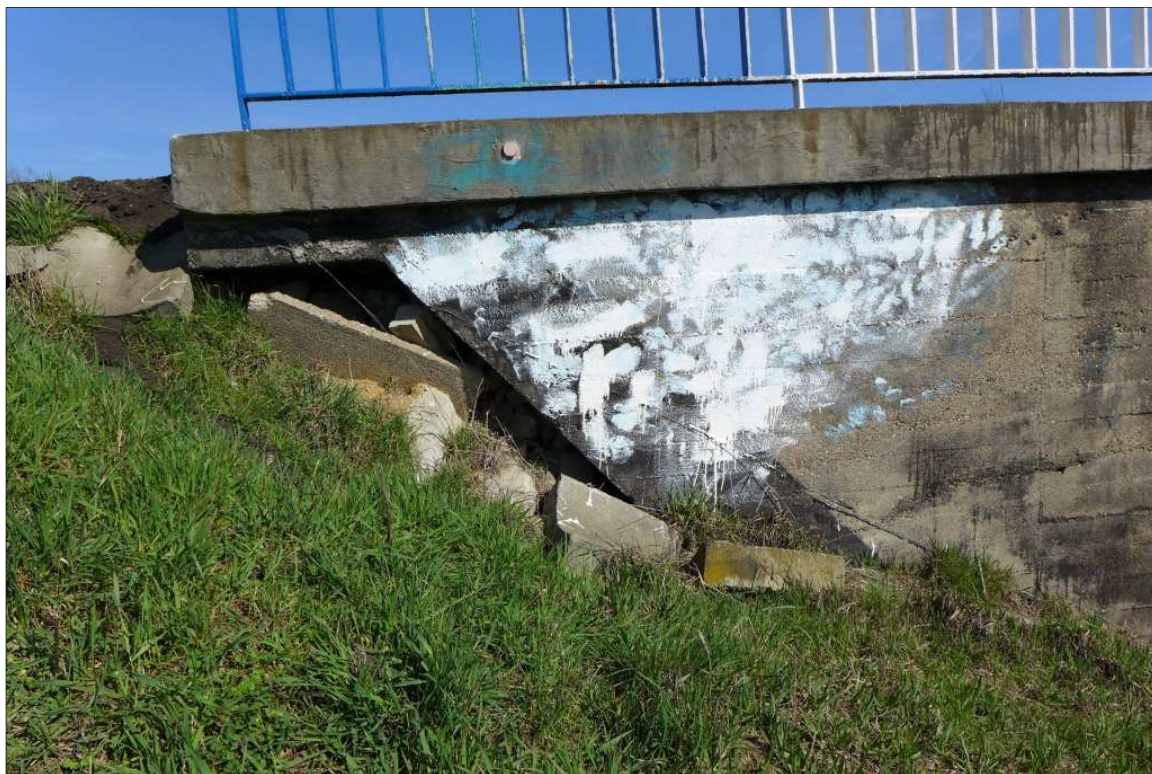
Fot. 26 – Skrzydełko prawobrzeżne od strony dolnej wody - widoczne obsunięcie stożka nasypowego, w wyniku czego nastąpiło odsłonięcie skrzydełka (zagroża bezpieczeństwu i stateczności całej podpory).

| Lp. | Element | Wyszczególnienie rodzaju prac | Tryb wykonania | Jednostka miary | Szacunkowa liczba jednostek | Cena jednostkowa [zł] | Wartość robót [zł] |
|---|---|---|---|---|---|---|---|
| 1 | Nasypy i skarpy | Odbudowa stożka nasypu obsuniętego i odsłaniającego skrzydełko | 1 | m <sup>3</sup> | 20,0 | 75,1 | 1502,0 |

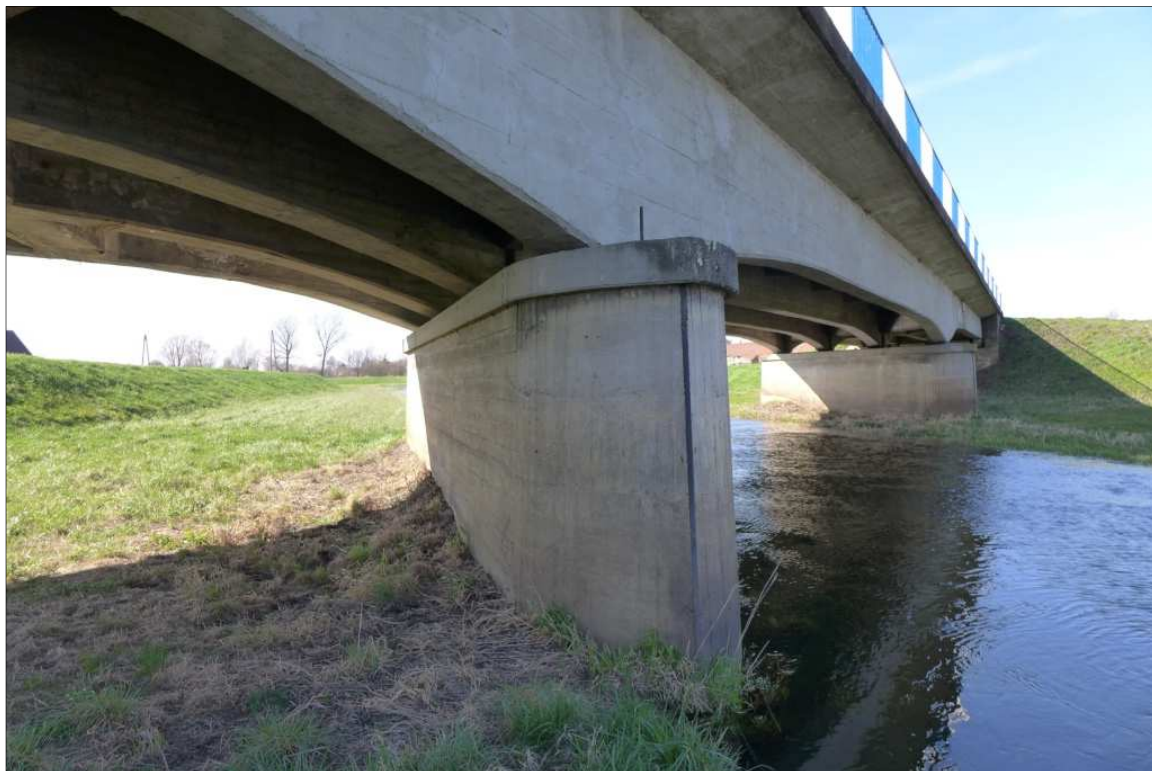
Fot. 27 – Filar - widoczne lokalne osady i zawilgocenia.

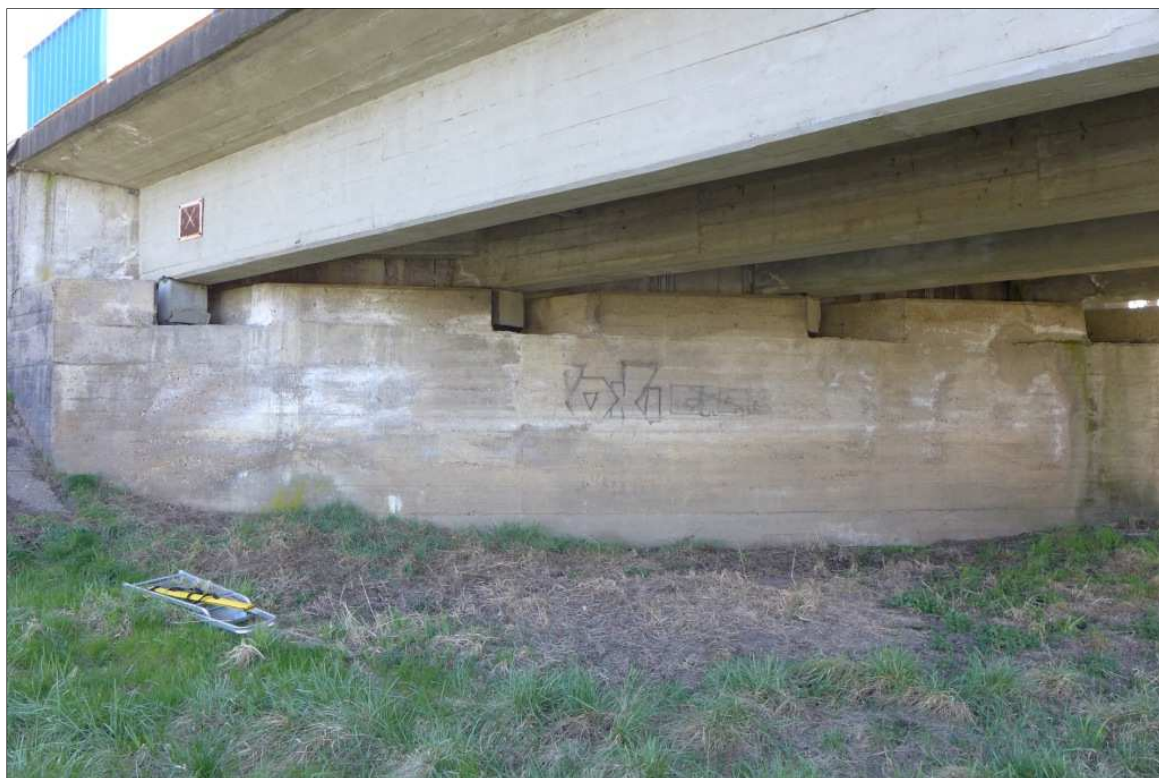
Fot. 28 – Przyczółek lewobrzeżny - widoczne osady i wykwyty oraz zanieczyszczenia.

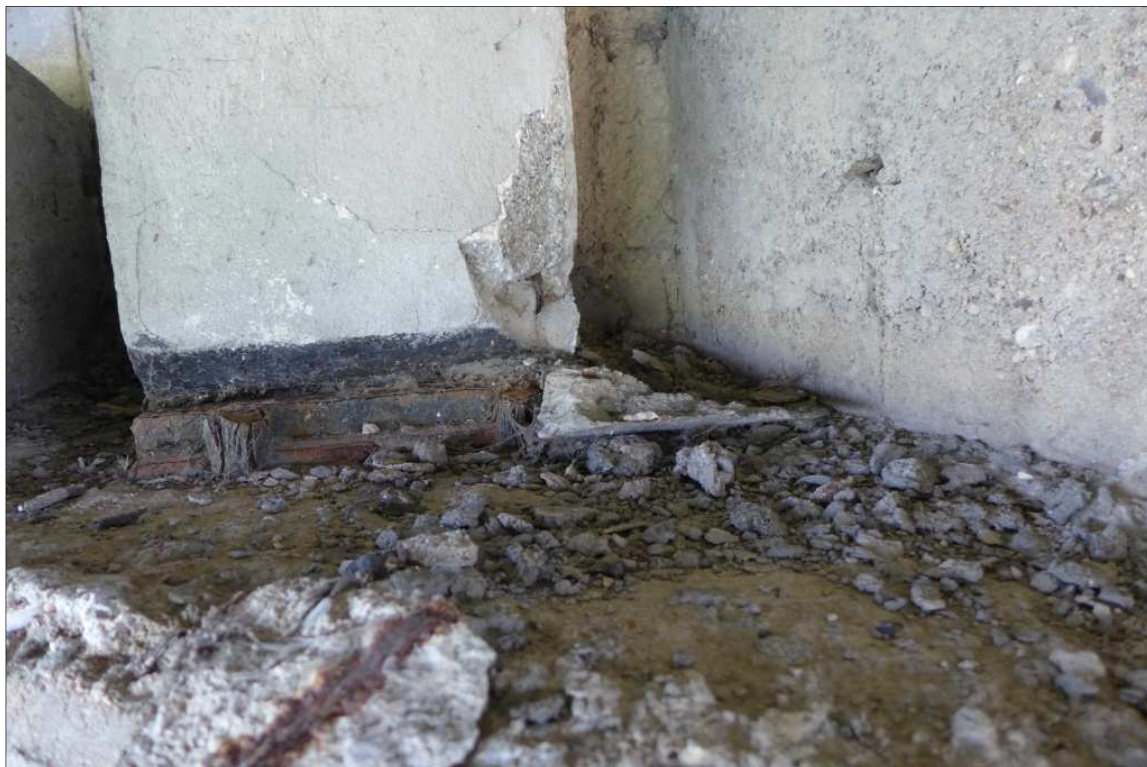
Fot. 29 – Łożysko betonowe - widoczne spękania i ospojenia betonu oraz korozja wżerowa i rozwarstwienie części stalowej łożyska oraz zanieczyszczenia niszy podłożyskowej.

| Lp. | Element | Wyszczególnienie rodzaju prac | Tryb wykonania | Jednostka miary | Szacunkowa liczba jednostek | Cena jednostkowa [zł] | Wartość robót [zł] |
|---|---|---|---|---|---|---|---|
| 11 | Łożyska | Wykonanie ekspertyzy technicznej dotyczącej przyczyn uszkodzeń łożysk betonowych wraz z wskazaniem dalszych rozwiązań zapewniających bezpieczeństwo obiektu | A | ryczałt | 1 | 30000,0 | 30000,0 |

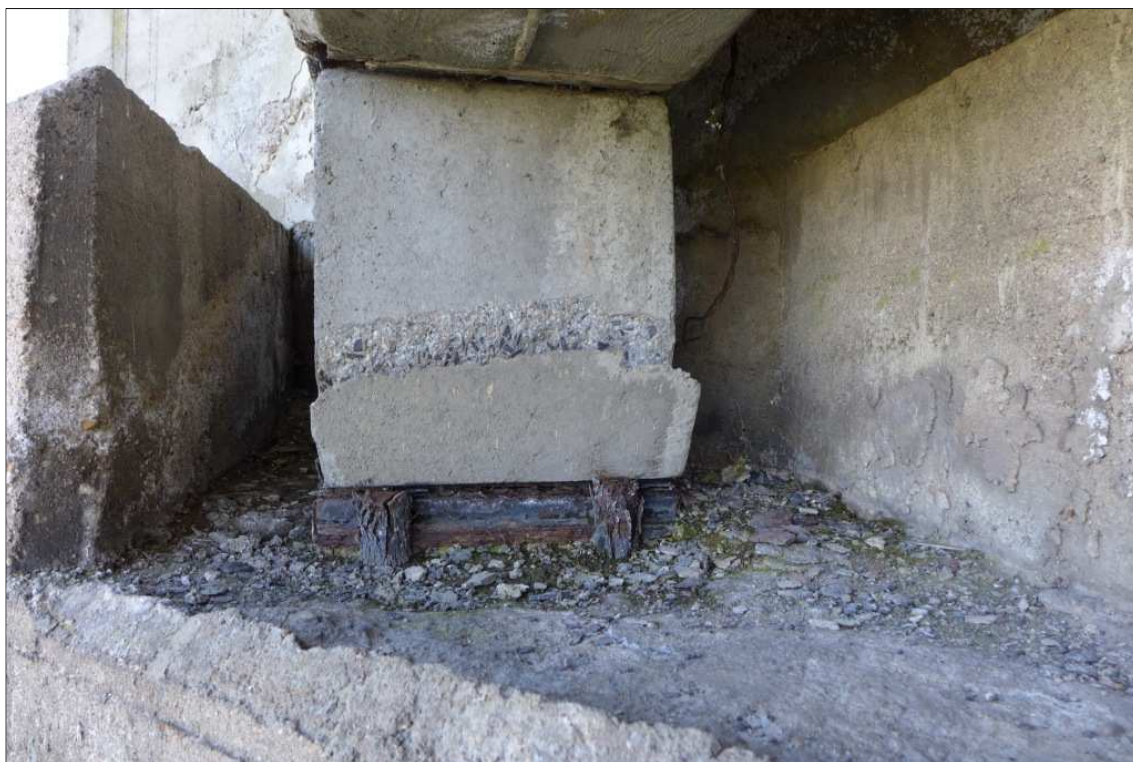
Fot. 30 – Łożysko betonowe - widoczne ospojenia betonu oraz korozja wżerowa i rozwarstwienie części stalowej łożyska oraz zanieczyszczenia niszy podłożyskowej.

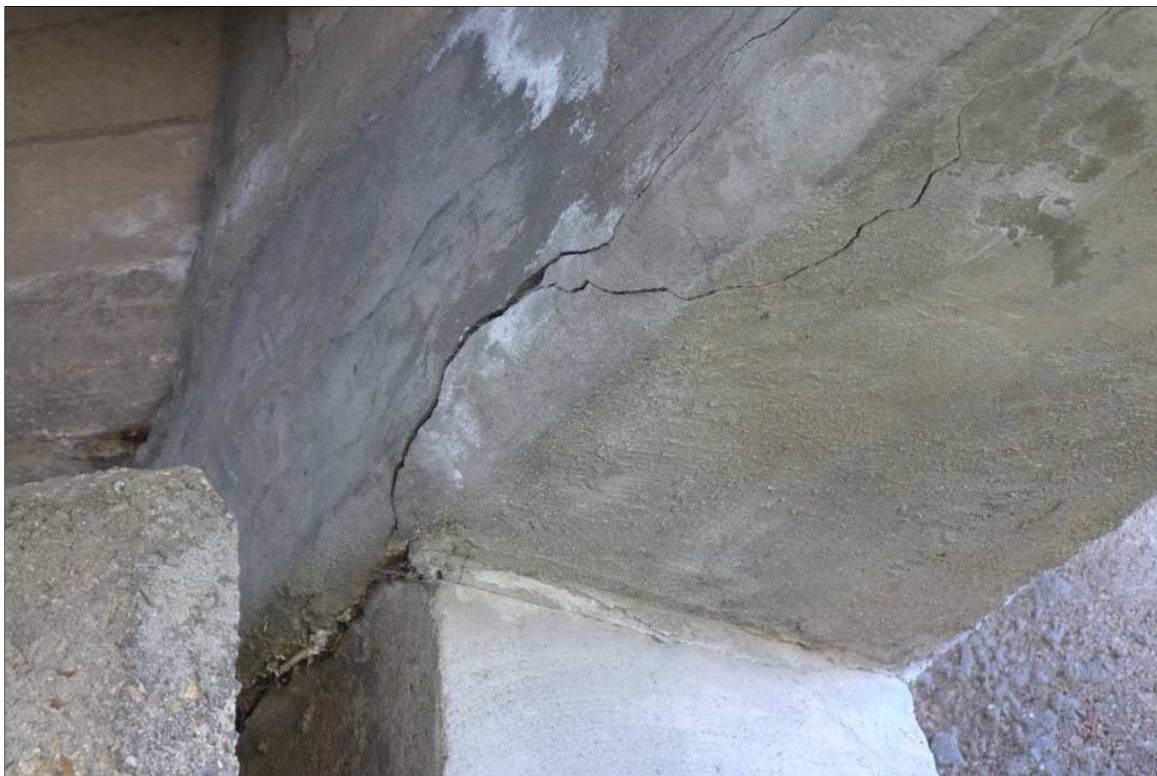
Fot. 31 – Widoczne spękania dźwigara głównego w strefie podparcia.
