| RODZAJ<br>OPRACOWANIA | <b>RAPORT Z PRZEGLĄDU ROZSZERZONEGO</b> |
| OBIEKT | <p><b>MOST W CIĄGU DROGI POWIATOWEJ NR 1318 D<br/>W KM 2+940 W MIEJSCOWOŚCI KORZEŃSKO</b></p> |

**PROTOKÓŁ OKRESOWEJ KONTROLI PIĘCIOLETNIEJ NR 51/2016**  
**– PRZEGLĄDU ROZSZERZONEGO OBIEKTU MOSTOWEGO**

## Wykaz potrzeb do planu bieżącego utrzymania i remontów – most w km 2+940 DP 1318D

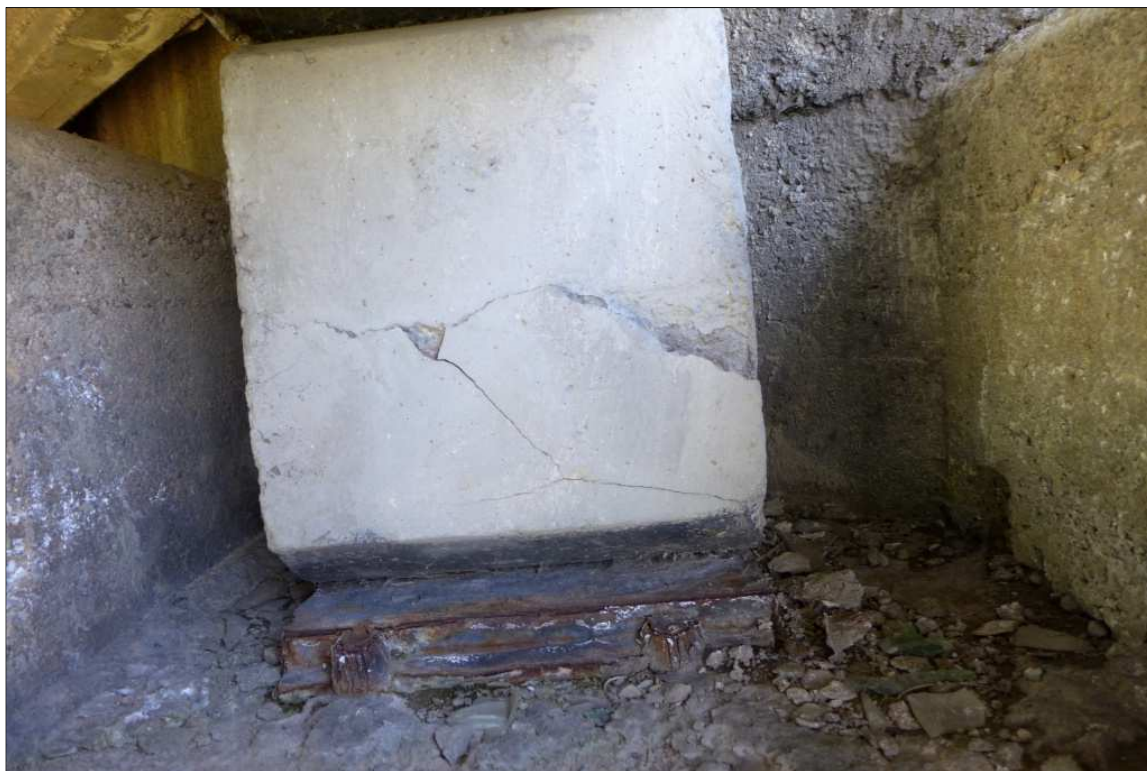
Fot. 32 – widoczne spękania i ospojenia betonu oraz korozja wżerowa i rozwarstwienie części stalowej łożyska oraz zanieczyszczenia niszy podłożyskowej.

| Lp. | Element | Wyszczególnienie rodzaju prac | Tryb wykonania | Jednostka miary | Szacunkowa liczba jednostek | Cena jednostkowa [zł] | Wartość robót [zł] |
|---|---|---|---|---|---|---|---|
| 11 | Łożyska | Wykonanie ekspertyzy technicznej dotyczącej przyczyn uszkodzeń łożysk betonowych wraz z wskazaniem dalszych rozwiązań zapewniających bezpieczeństwo obiektu | A | ryczałt | 1 | 30000,0 | 30000,0 |

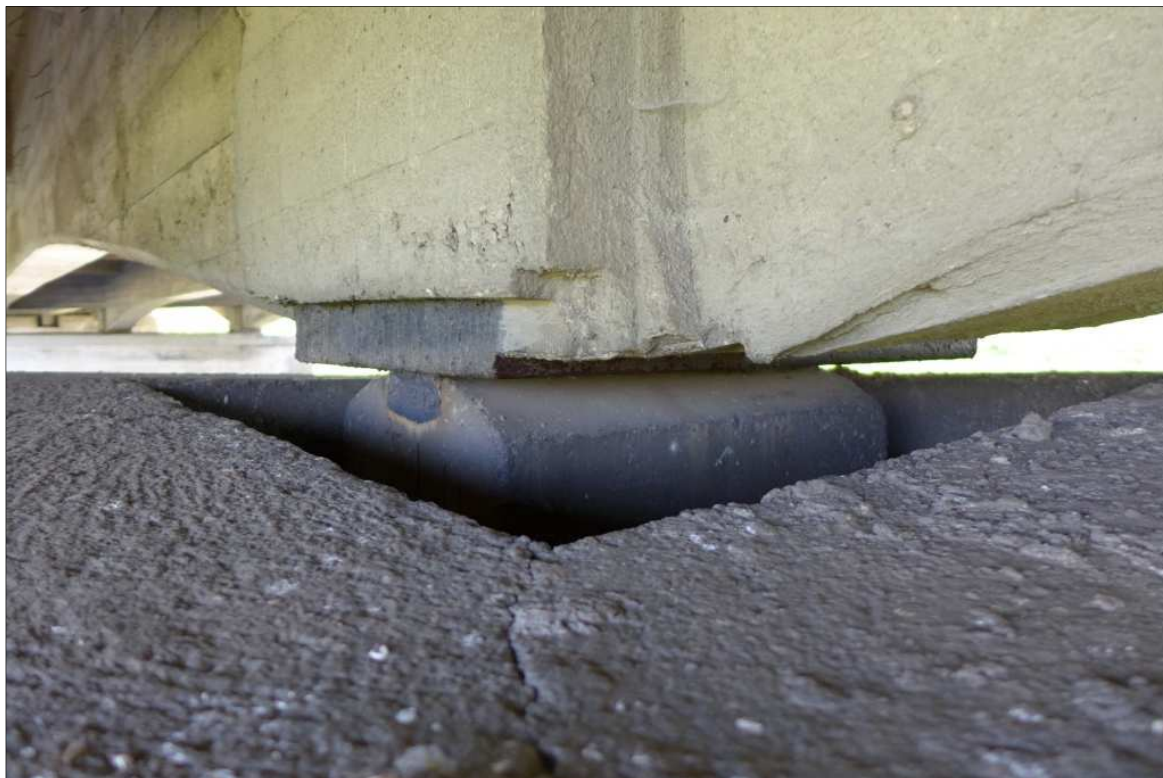
Fot. 33 – Łożysko betonowe na filarze - widoczna korozja powierzchniowa części stalowej.

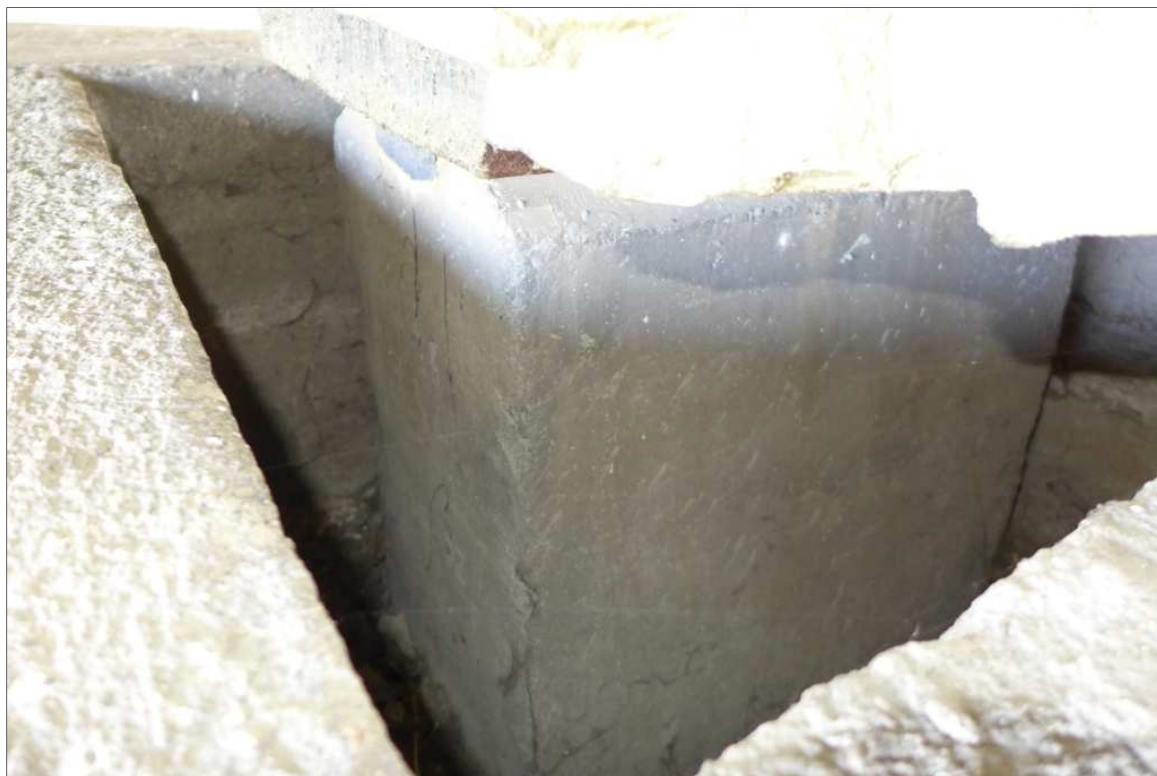
Fot. 34 – Łożysko betonowe na filarze - widoczne zanieczyszczenia.
