## **OPINIA GEOTECHNICZNA**

określająca warunki gruntowo-wodne dla przebudowy drogi  
powiatowej nr 1365D – ulica Parkowa w Wilczynie, gmina Oborniki  
Śląskie, powiat trzebnicki, woj. dolnośląskie

**Zamawiający:** Jakub Pietraszek Pracownia Usług Drogowych "Kuba"  
ul. Englerta 17A lok. 17  
63-900 Rawicz

Kaźmierz, maj 2018 roku

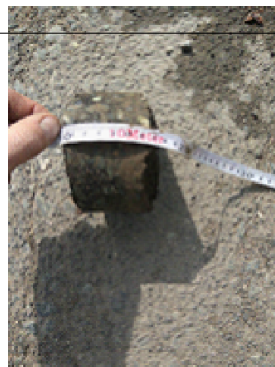
Rz dna: 158.50 m n.p.m. Gł boko : 3.00 m

Wiercenie	Gł boko zwierciadła wody	Stratygrafia	Profil litologiczny		Przelot	Opis litologiczny	Symbol gruntu	Włgotno	Stan gruntu	Ilo wałczkowa	ID	IL	Warstwa geotechniczna
			[m]	[m]									
1	2	3	4	5	6	7	8	9	10	11	12	13	14
					0.07	Nawiechnia asfaltowa							
					0.20	Kostka brukowa							
					0.40	Podbudowa z kruszywa naturalnego							
					1.0	nasyt niekontrolowany czarny	nN (PdH+Pd, K, w)	In/szg					la
					1.70	piasek drobny br zowy	Pd	w/nw	szg		0.55		Ilb
					3.00

2.70

Nr otworu	Głębokość otworu	Głębokość z.w.g. m p.p.t.	Rzędna terenu m. n.p.m.	Rzędna z.w.g. ustab. m. n.p.m.
1	3,0	2,70/2,70	158,50	155,80
2	3,0	1,80 - sączenie 2,30/2,30	158,00	155,70
3	3,0	-/-	167,00	-
4	3,0	-/-	162,50	-
Razem:	6,0

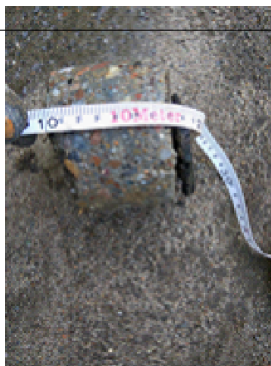
Rz dna: 158.00 m n.p.m. Gł boko : 3.00 m

Wiercenie	Gł boko zwierciadła wody [m.p.p.t]	Stratygrafia	Profil litologiczny		Przelot [m]	Opis litologiczny	Symbol gruntu	Wilgotno	Stan gruntu	Ilo wałeczkowa	ID	IL	Warstwa geotechniczna
			[m]										
1	2	3	4	5	6	7	8	9	10	11	12	13	14
				0.00		Nawierzchnia asfaltowa							
				0.07		Podbudowa z kruszywa naturalnego ( +K)			zg				
				0.15		Podbudowa z kruszywa łamanego (Kostka brukowa?)							
				0.40		nasyp niekontrolowany czarny	nN (PdH+ , K)						la
				0.50		nasyp budowlany br zowy	nB (Pd+ )	szg					lb
			-1.0										
				1.00		nasyp niekontrolowany br zowo-szary	nN (Pg/Gp//Pp)w	pl	2/2		0.45		la
			-2.0										
				1.70		nasyp niekontrolowany br zowo-szary	nN (Pg+Pd)				0.30		
			-3.0										
				2.30		piasek drobny szary	Pd	nw	szg		0.45		IIa
				3.00

▼  
1.80 †

▼ ▽  
2.30
