JNI  
1014660Zarząd Dróg Powiatowych  
w TRZEBNICYWojewództwo  
DOLNOŚLĄSKIEPowiat  
TRZEBNICKIGmina  
ZMIGRÓDMiejscowość  
KORZEŃSKONazwa drogi i km  
DROGA POWIATOWA nr 1318D, km 2+940Przeszkoda  
RZEKA ORLADługość mostu  
62,35m

## KARTA OBIEKTU MOSTOWEGO

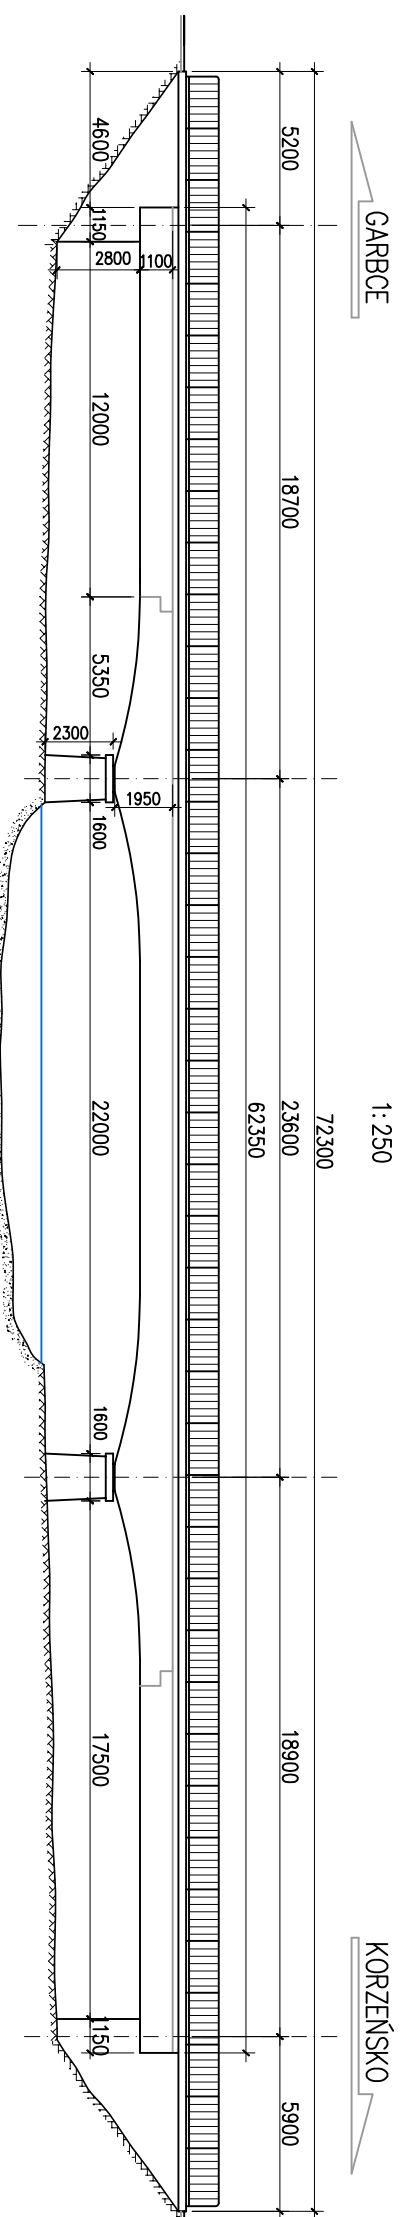
WIDOK OD GÓRNEJ WODY

1	Rodzaj konstrukcji ustroju noszącego	Belka ciągła z przegubami, beton zbrojony
2	Rodzaj konstrukcji przyczółków i filarów	Pełnościemne, beton zbrojony
3	Sposób posadowienia podpór	Brak danych
4	Rodzaj nawierzchni na obiekcie mostowym	Bitumiczna
5	Rodzaj nawierzchni na dojazdach	Bitumiczna
6	Klasa obciążeń	I + obciążenie specjalne ciągnik T-80
7	Podstawa określenia klasy obciążenia (nr normy)	Normatyw 1952
8	Nośność użytkowa	
9	Numer wojskowej klasy obciąż. wg standardów NATO	MLC 40/43
10	Miejsce przechowywania dokumentacji	-
11	Rok budowy / rok przebudowy	1953
12	Asortyment zlokalizowanych rezerw	Brak
